校園實驗/實習場所重大災害案例 102

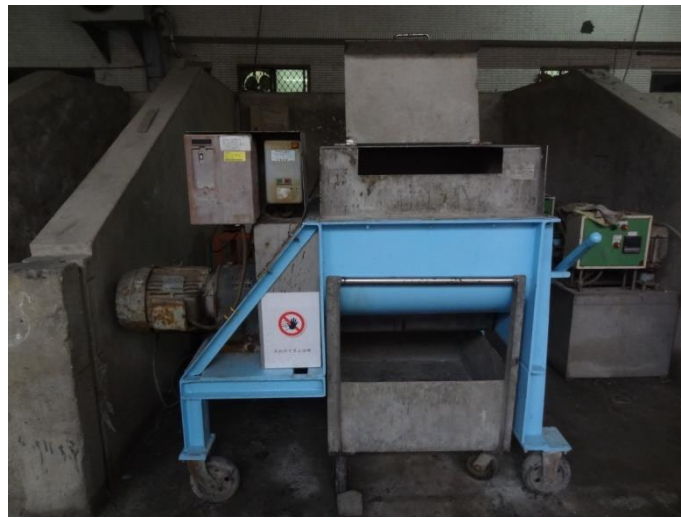
圖 1. 本次發生災害之機器—雙軸拌合試驗儀

潘姓研究生在下午 17 時左右，於試驗場所操作如圖 1 之雙軸拌合試驗儀，清洗時，在該機器未停止的狀態下，將左手伸入運轉中之機械，導致左手背被壓傷而骨折（該試驗儀之混合機構如圖 2 所示）。

該試驗場所位於實習工場外，位於室外，為供研究生進行研究試驗之場所。經檢視，發現該試驗儀並未設置互鎖(Interlock)裝置，導致機械上蓋被掀起時，未能使機械自動停止，為造成本次事件發生之主要因素。另該試驗儀之標準作業程序及檢點項目，亦有進一步進行審酌之空間；除此之外，該裝置僅具如圖 3 之開關裝置，並未設置獨立之緊急停止裝置，亦應進行改善。另有鑑於試驗儀操作時會使用到水，經查該試驗儀使用之電源，已加裝漏電斷路裝置。

- (1) 該試驗儀應設置互鎖(Interlock)裝置，當機械上蓋被掀起時使機械自動停止，以保障操作者之安全。同時應通令全校，通盤檢討具相同風險之機械設備現狀，具有缺失者應儘速改善。(職業安全衛生設施規則第 44 條)
- (2) 該試驗儀應設置獨立之緊急停止裝置，並設置在可明顯辨識，且操作者不須移動即可迅速有效操作之處。(職業安全衛生設施規則第 45 條)
- (3) 應針對該試驗儀重新進行風險評估以釐清可能之風險（材料之準備、進料、操作、操作後之清理等程序），提出預防措施並據以修正標準操作程序，並進一步訂定相關的檢核程序。(職業安全衛生法第 23 條；職業安全衛生管理辦法第 12-3 條；職業安全衛生法第 34 條；職業安全衛生法施行細則第 41 條第 2、3 款)

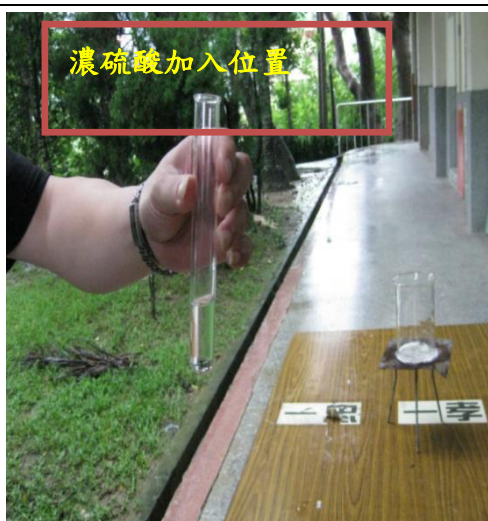
圖 1.

- 不安全狀況：對濃硫酸物、物理與化學性質不熟悉。
- 不安全行為：硫酸(催化劑)加入太快引發激烈放熱反應。

狹隘試管內濃硫酸加入太快

1. 建議該校宜全面檢示校內實驗之相關流程，並依其流程執行風險評估，並依據風險評估結果擬訂各實驗室之標準操作程序(SOP)，如：硫酸應延試管邊緣緩慢加入；或使用試管架及滴定管進行操作，以避免手部操作等。(職業安全衛生法第 6 條及第 11 條)。

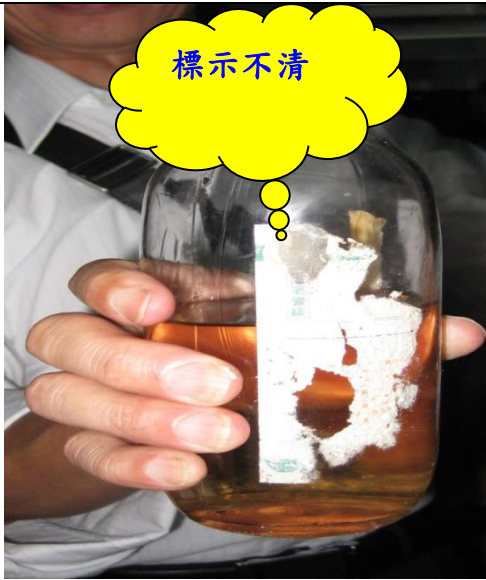
圖 2.

濃硫酸容器未依規定標示

2. 該校化學實驗室儲藏室所存藥品陳舊、標示剝落、亦缺少相關通風換氣設備，相關化學品容器標示不清及未有化學品安全資料表(SDS)，本會建議應即刻優先辦理改善，確實以中文辦理標示及建立 SDS。(危害性化學品標示及通識規則第 5、12 條暨職業安全衛生法第 10 條)
3. 應落實教師與學生教育訓練與宣導，加強操作者之安全衛生意識，避免相關事故再度發生。(職業安全衛生教育訓練規則第 17 條第 1 項第 12 款暨職業安全衛生法第 32 條)
4. 化學實驗或試驗，使用之設備易破碎及藥品易噴濺、燃燒、飛濺，因此應督導該學校確實使用相關防護具以保護身體安全。(職業安全衛生設施規則第 287 條暨職業安全衛生法第 6 條第 3 項)(學校職業安全衛生管理要點 第 14 條)
5. 本次酯化反應實驗所使用之催化劑為濃硫酸，該物質與水作用易起激烈放熱反應，酯化反應之催化劑可改用危險性較低之磷酸混合鹽酸組合以(1:1)比例替代濃硫酸及搭配攝氏 40 度之溫水浴，亦可達預期之酯化效果，建議該校可參考附錄替代實驗改用之，以落實綠色化學減毒觀念，及營造安全性更佳之實驗環境。(特定化學預防標準第 6 條第 3 項)
6. 本次實驗使用濃硫酸作為實驗催化劑，硫酸屬於特殊化學物質，依法規須確實設置緊急沖淋設備，避免實驗過程中遭受化學物質噴濺時能立即沖洗急救，降低受傷程度。(勞工安全衛生設施規則第 318 條)(特定化學物質危害預防標準第 36 條)
7. 化學品之標示應符合化學品全球調和制度(GHS)之相關規範，建議該校爾後於採購相關化學品時應採用具有 GHS 標示及 SDS 之化學品，以落實化學品管理。

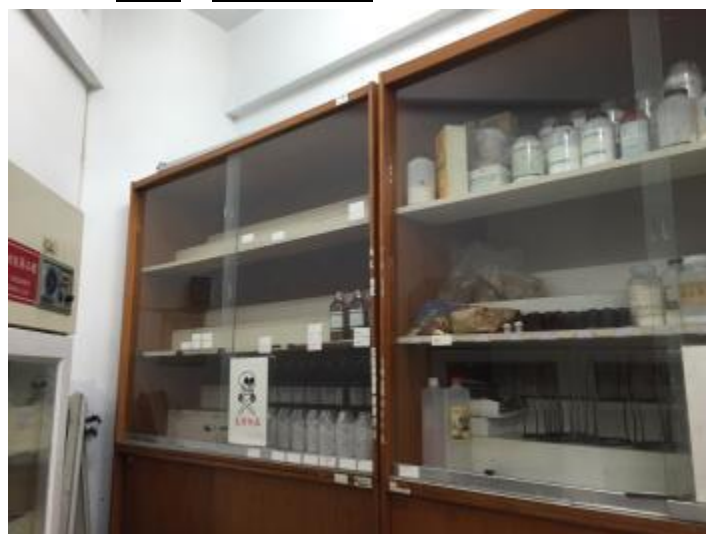
有酒精燈及酒精

有藥品但未依規定標示

應依藥品櫃內容貼相關標示

圖 1. 藥品櫃放置酒精等，頂樓燜熱要注意

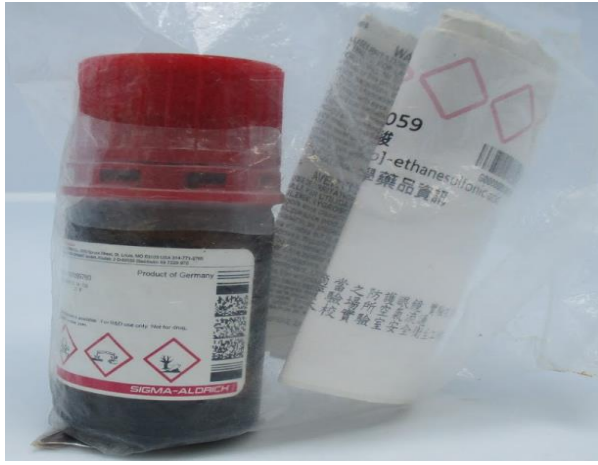
圖 1. 2-Mercaptoethanol (2-巰基乙醇又稱 1-硫代乙二醇-強氧化劑，雖非列管毒化物惟毒性仍強)

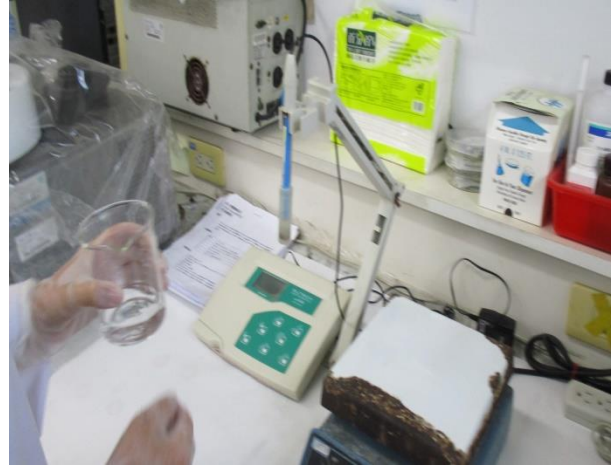
圖 2. 全程未於抽風櫃內操作高毒性化學品

(2)全程未於抽風櫃內操作高毒性化學品。(職業安全衛生設施規則第 294 條暨職業安全衛生法第 6 條第 3 項)

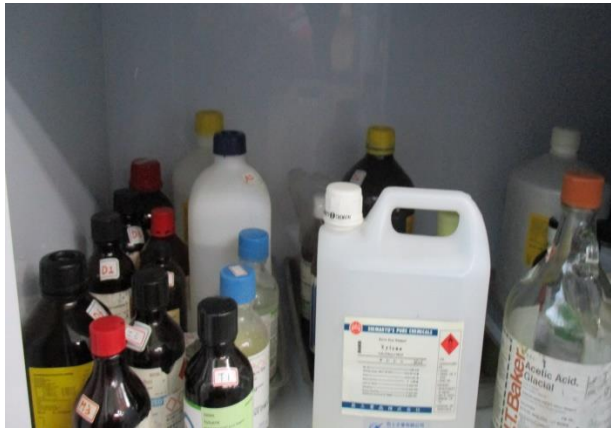
圖 3. 抽風櫃下方不宜儲放化學藥品(如儲放應設置抽氣裝置)

(4)抽風櫃下方不宜儲放化學藥品(如儲放應設置抽氣裝置)。(職業安全衛生設施規則第 177 條暨職業安全衛生法第 6 條第 3 項)

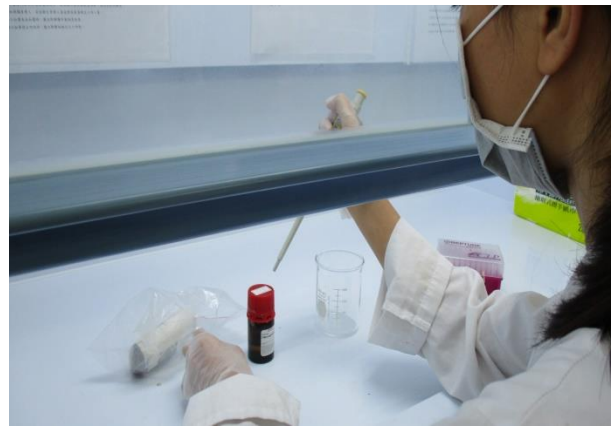
圖 4. 實驗應全程於抽風櫃內操作，且著防護口罩

(1)從事有中毒之虞化學品實驗，未著呼吸防護具。(職業安全衛生設施規則第 287 條暨職業安全衛生法第 6 條第 3 項)

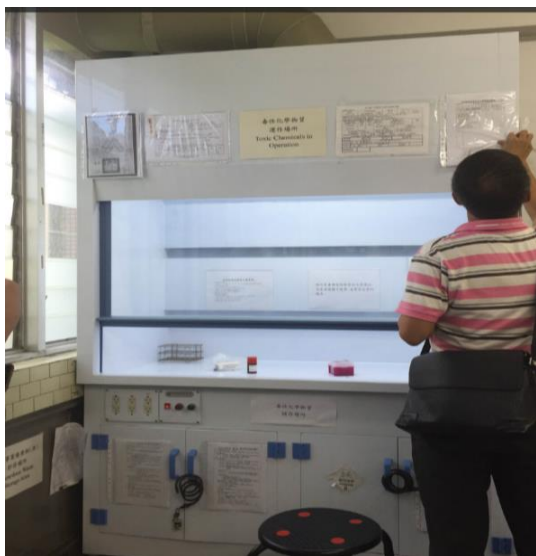
圖 5. 抽風櫃保養後未揭示保養性能(如風速及噪音值...等)

(3)抽風櫃保養後未揭示保養性能(如風速及噪音值...等)。(職業安全衛生管理辦法第 40 條暨職業安全衛生法第 23 條第 4 項)

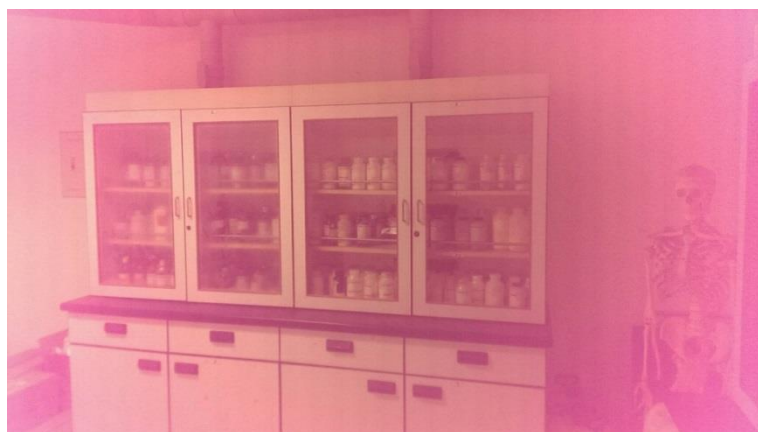
圖 1.

化學品應依規定分類。

應定時抽氣達到排氣效能。

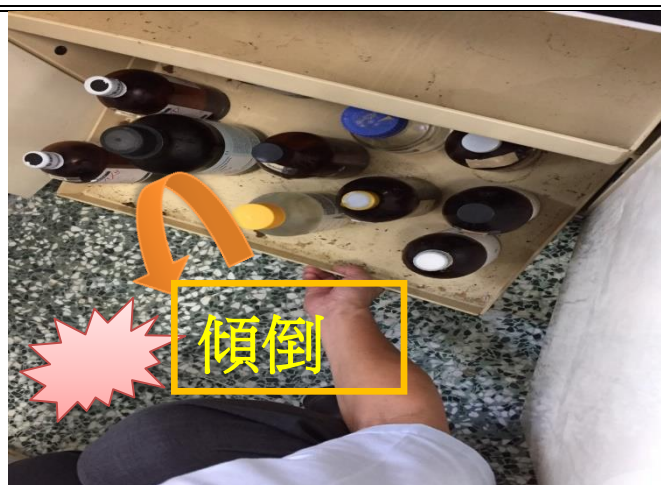
不安全狀況：藥品盛盤未設置阻擋裝置，致使過度拉出而導致重心不穩傾倒。

圖 1. 藥品盛盤未設置阻擋裝置，致使過度拉出而導致重心不穩傾倒。

藥品盛盤未設置阻擋裝置，致使過度拉出而導致重心不穩傾倒，日後除增加預防過度拉出之阻擋安全裝置外，並請將實驗室將各項藥品以小盛盤依相容性放置，以提高拿取藥品時之安全性。

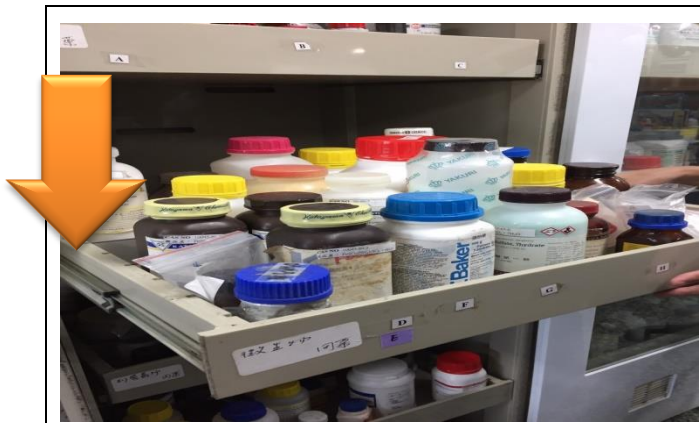
圖 3. 校內其他相關適當防頃倒措施(堅固壓條)。

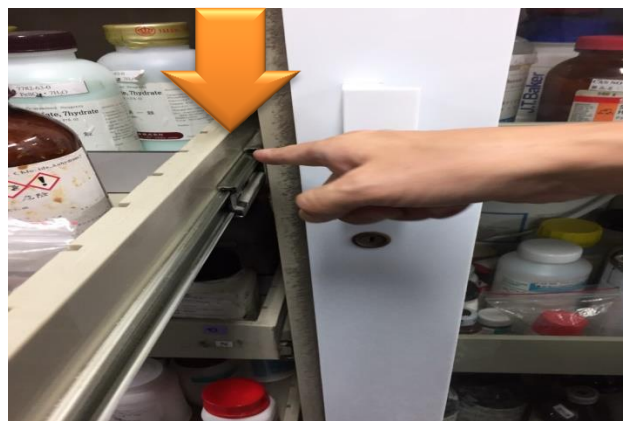
圖 4. 校內其他相關適當防頃倒措施。

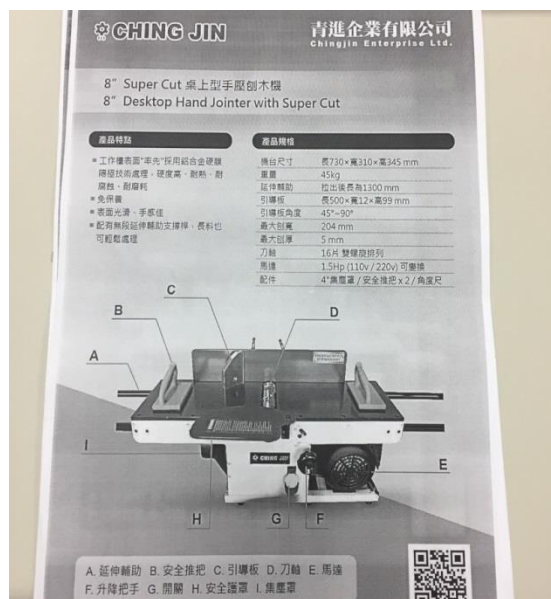
圖 2. 機台型號與資料

該機械設備未有安全標示與驗證合格標章，操作時具風險之疑慮。在進行小型工件之施作時，若未使用安全推把或推塊輔助，極易導致切割捲夾傷害。

1. 該機械設備應有安全標示與驗證合格標章，目前不建議繼續使用。(職業安全衛生法第 7 條)

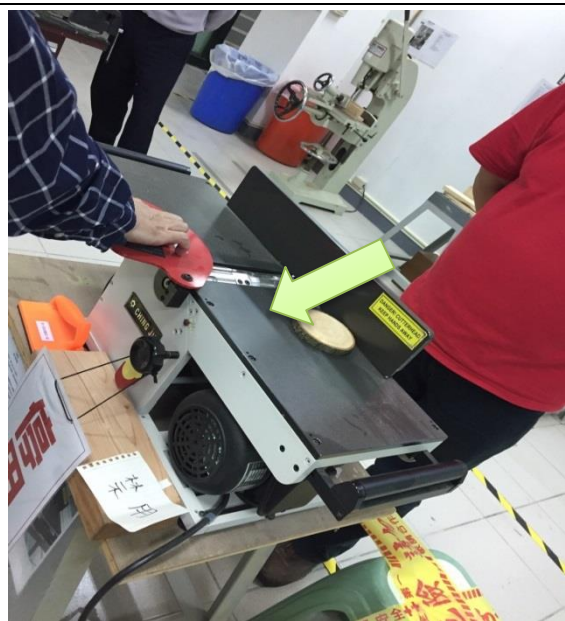
圖 3. 發生事故機台

- (1) 不安全狀況：該機械設備未有安全標示與驗證合格標章，操作具風險之疑慮。
- (2) 不安全行為：進行小型工件之施作時，未使用安全推把輔助。

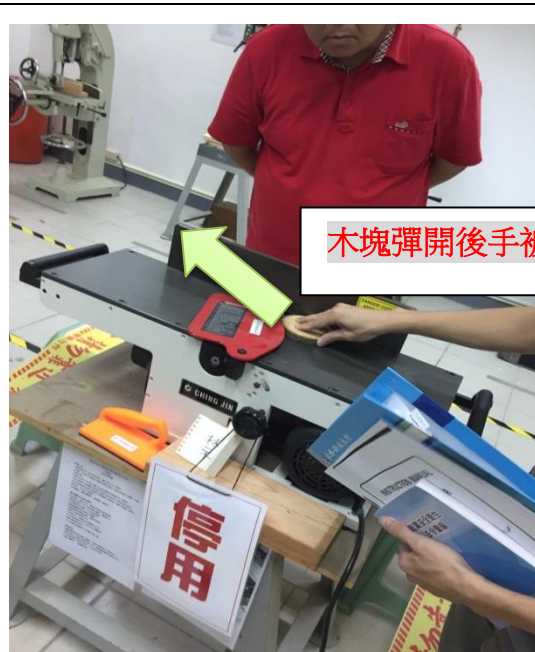
圖 4. 校方人員事發模擬

據該校人員轉述當日呂姓學生由助教指導學習操作桌上型手壓刨木機，練習過後，助教暫時離開整理其他材料時，呂姓學生自行隨機拿一塊圓形小木塊練習操作。操作過程中未使用安全推把，直接徒手操作，操作過程中因圓形小木塊遭機具擠壓噴飛，導致左手食指、中指及無名指部分指骨末節遭機具切割受損。

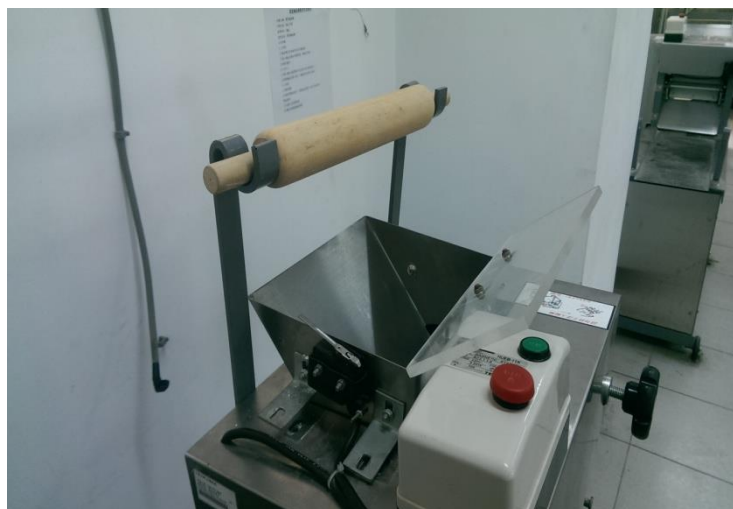
圖 1.

1. 切麵機(電壓 220V)。
2. 麵帶捲於上部木棍之組合式雙柱鐵半圓支撐架上(可拆及使用時鐵架雙柱底部需固定)。
3. 入料口設置厚度約 6mm 之可掀開壓克力透明蓋(雙片式，固定片以金屬角鍊片用螺絲固定於基座)。
4. 設置有啟動暨緊急停止按鈕。
5. 切麵機擺放及供作業者作業未置距離牆面或柱子均僅約四、五十公分。

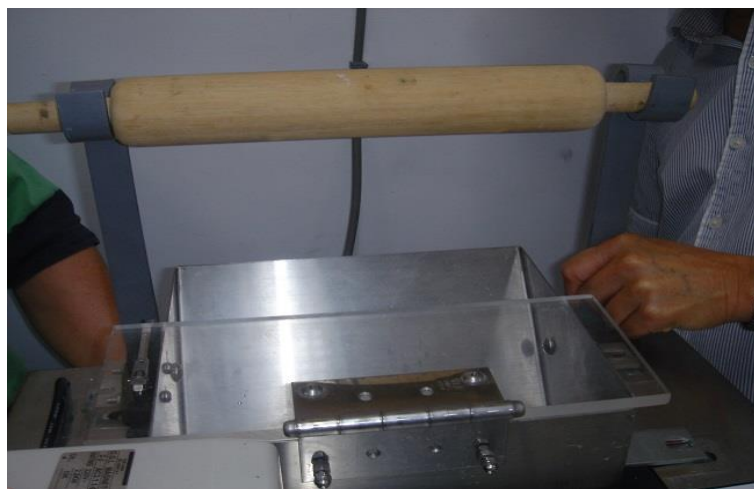
1. 麵棍架上麵帶僅剩一點點(需要導入槽口)。
2. 作業時沒有推鏟或其它可將麵帶推入入料口之工(器具)具。
3. 如圖 3. 受電力驅動及齒輪傳動之雙軸(相互逆轉:前軸捲入麵條使切刀切麵帶及後軸推出切完之麵條)。
4. 切麵機可視需要麵條高度與單層麵帶厚度調整。

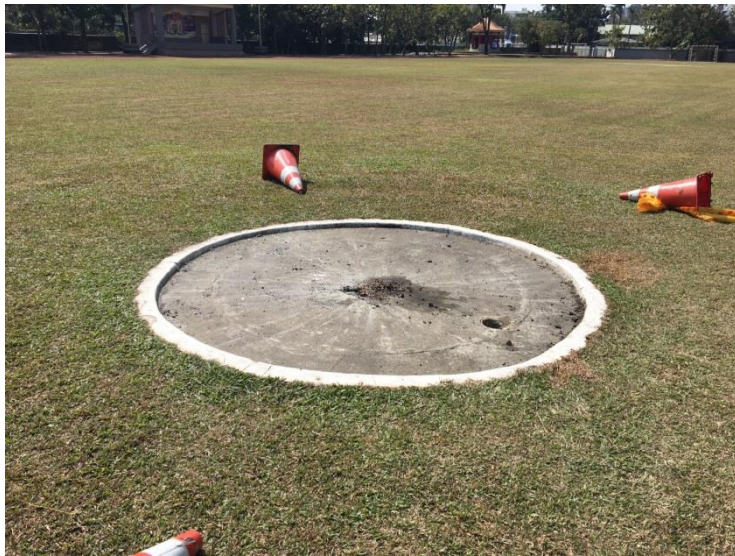
實驗進行現場，地上有明顯燃燒痕跡，方圓 3 公尺內仍有少數較小花盆碎片。

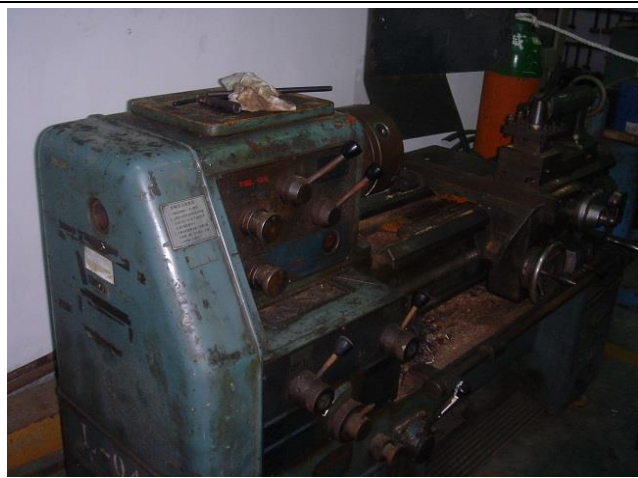
圖 3. 車床主軸箱

許○○老師因操作車床擬加工金屬管時遭抖動之鐵管擊中右手手臂，導致其右手手臂發生開放性骨折合併撕裂傷(如圖 3)。

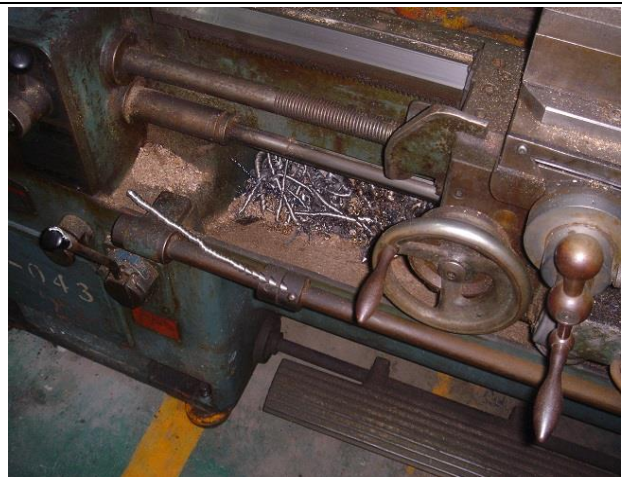
圖 6.滑板箱下方還有車床車削後捲狀鐵屑

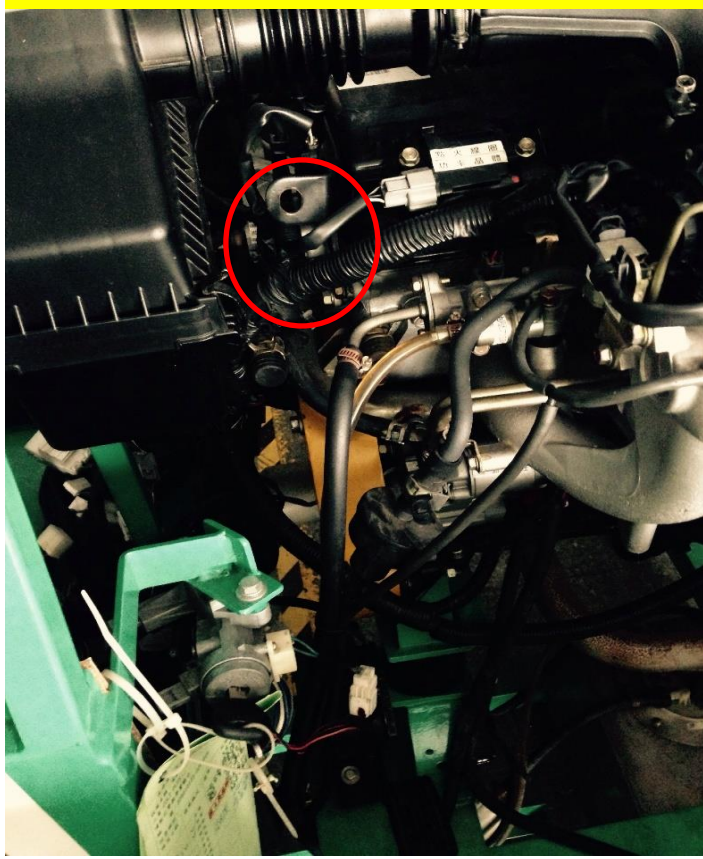
圖 1.

汽車科實習教室進行引擎課程操作，其操作之引擎熱水塞突然爆開，同學遭到熱水燙傷

3. 建議學校對於有暴露於高溫、低溫之虞者，應置備安全衛生防護具，如安全面罩、防護眼鏡、防護衣等適當之防護具，並予以確實使用。(職業安全衛生設施規則第 287 條暨職業安全衛生法第 6 條第 3 項)

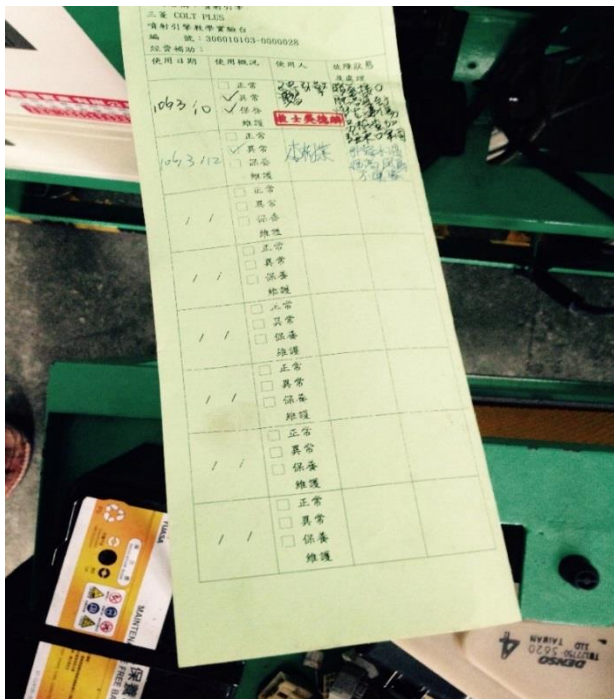
汽車引擎自動檢查表過於簡略，有異常現象時不容易發現缺失。

2. 建議學校對汽車引擎操作前予以實施連結裝置、蓄電池、配線、控制裝置之有無異常之作業檢點。(職業安全衛生管理辦法第 50 條暨職業安全衛生法第 23 條第 4 項)

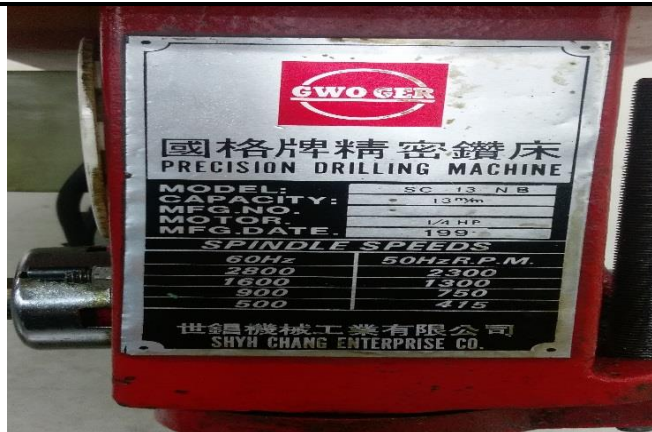
圖 1. 肇致事故之鑽床規格

賴姓同學操作3號鑽床時，疑因鑽頭鑽入工件時偏心，又急速下鑽，導致鑽頭折斷，斷裂之鑽頭飛噴插入站於左側旁觀學生董○○之左眼，造成失能傷害。事故發生後，即由授課師長聯繫醫院，送往林口長庚醫院急診。經醫生診斷該生左眼水晶體破裂，並於當晚進行手術，目前仍在醫院住院觀察治療中。

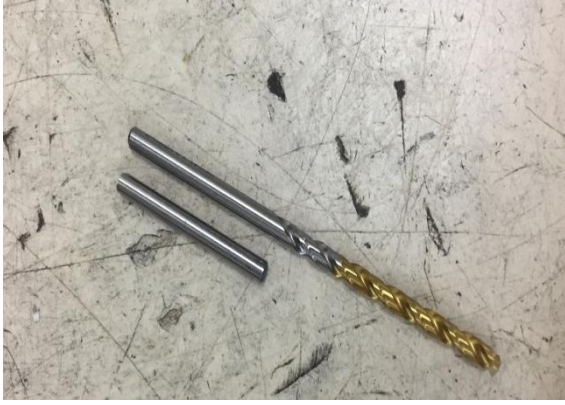
圖 3. 使用之鑽頭及斷裂後殘存於夾頭部分

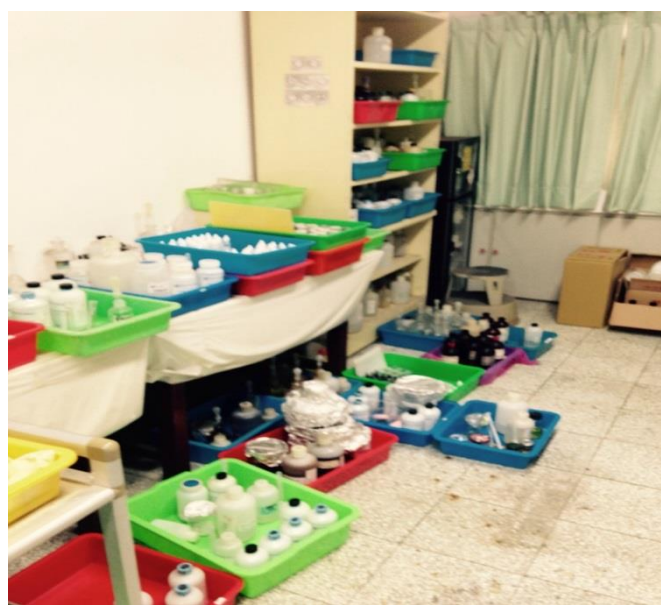
圖 1.

藥品未放置於藥品櫃，藥品櫃位設置橫桿，地上凌亂。

2. 建議學校對使用危害性化學品進行風險較高的實驗時，應使該實驗有關事項實施檢點並訂定標準作業程序。(職業安全衛生管理辦法第 72 條暨職業安全衛生法第 23 條第 4 項)
3. 建議針對學校各項實驗程序及各類課程進行風險評估，釐清可能之風險，針對高風險操作提出因應對策。(危害性化學品評估及分級管理辦法第 4 條暨職業安全衛生法第 11 條)
4. 建議學校於藥品存放區予以正確的標示及分類(圖 1)。(職業安全衛生法第 10 條)

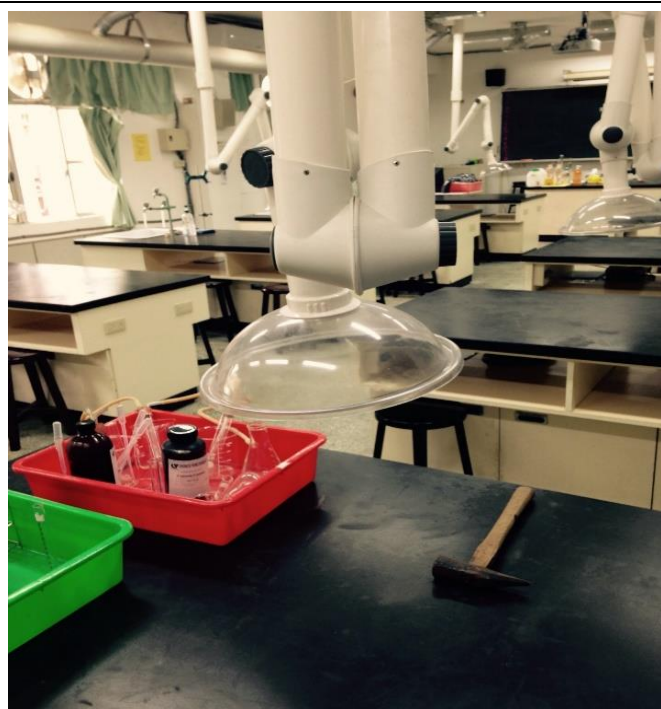
通風設備設計轉彎處多呈直角，降低吸氣的效能。

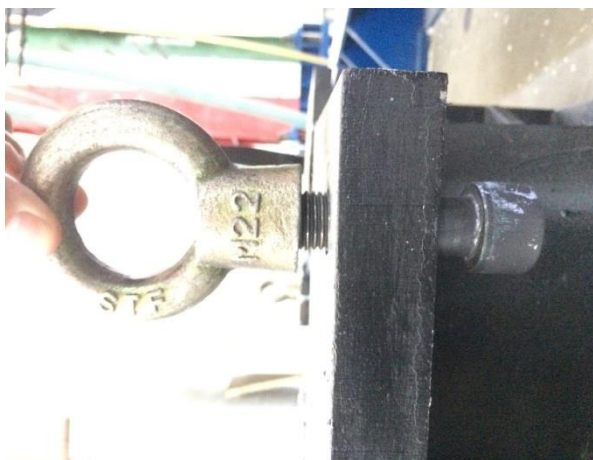
圖 1.

為因應不同吊掛鋼材，吊環母較長且具有螺紋，於吊掛較薄鋼材時，可能發生螺桿太長，工作人員未能注意，發生被夾意外。

- 建議加強作業監督管理機制及人員。
- 校方提出日後採用較短之吊環母做為防災對策，亦宜加強教育訓練及管理，以預防學生圖方便誤用。

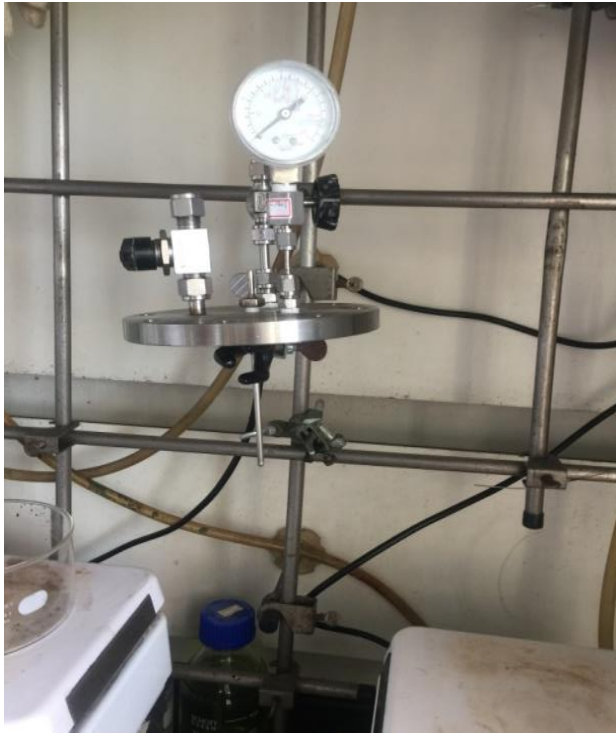
圖 3.

反應器之上蓋(未妥善固定)

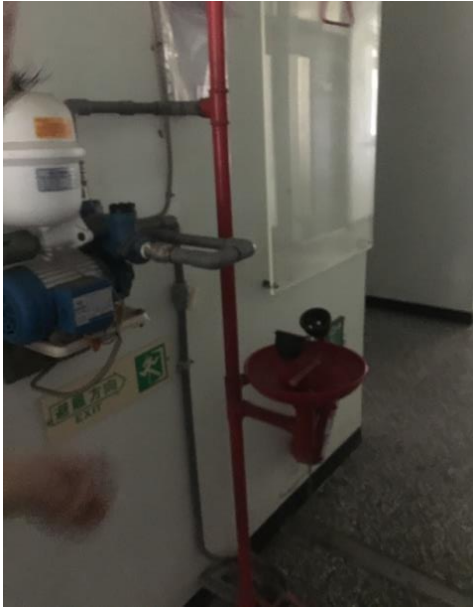
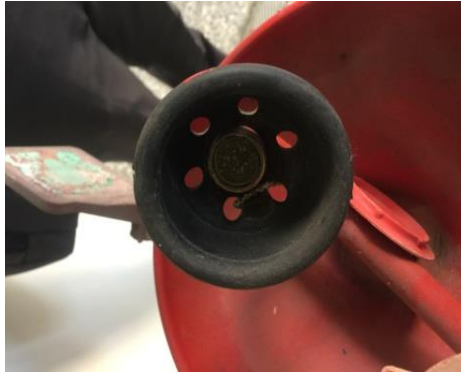
圖 5.

現場環境略顯擁擠(室內約 65 平方公尺、經常進出學生 6 名，設備占據 2/3 空間)，室內屋頂及角落有許多蜘蛛網，實驗室外設置緊急沖淋裝置，維護狀況不佳，並使用加壓馬達(如圖 5)，但未裝設漏電防止設備。

設有加壓設備之緊急沖淋裝置，未設置漏電斷路器，眼部緊急沖水器材生鏽，維護狀態不佳。

- iv. 實驗室人員未完全離開實驗室前不得關閉通風系統，應訂定於工作守則中，並加以宣導。(設施規則 188 條)
- v. 建立實驗室定期安全衛生查核機制。(職業安全衛生管理辦法第 72 條)
- vi. 緊急沖淋裝置應定期清潔，對於所設的加壓馬達應裝設漏電防止裝置。(設施規則 243 條)
- vii. 強化實驗室 5S(清潔、整齊、整理、整頓、教育)，確保實驗室內環境品質。

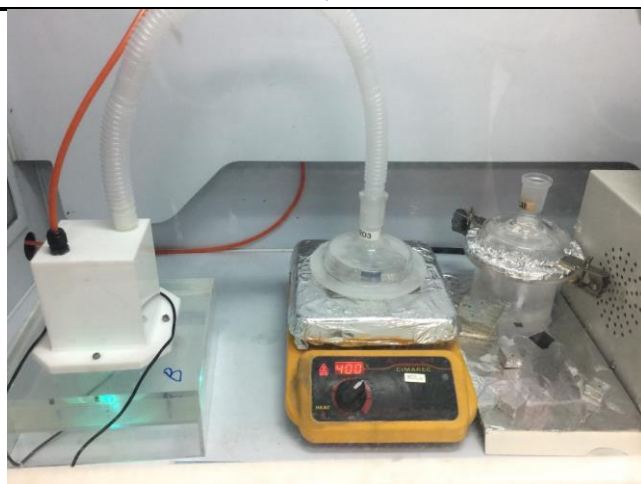
照片 1

事後重建的實驗狀態

1. 左側白色容器為注入甲醇溶液用超音波震盪器產蒸氣的容器，其下方則為超音波震盪器。
2. 左側細管為氮氣注入管，右側粗管則以氮氣輸送甲醇至反應器。
3. 反應器與熱表面反應後即排入空氣。

1. 本實驗程序應強化標準作業程序，要求啟動超音波震盪器前，需先導入氮氣；如不影響實驗效果或方式，亦可考慮先灌入氮氣後再加入甲醇混合液。(職業安全衛生設施規則 184-1 條)
2. 本次實驗意外雖幸運未傷及眼部，但凡進行化學實驗有可能噴濺或燃燒時均應配戴安全眼鏡。(職業安全衛生設施規則 287 條)
3. 外校學生進入實驗室操作，仍應要求或確認是否已接受必要之安全衛生訓練方得進入。(準用職業安全衛生法第 32 條)
4. 本實驗反應完後之氣體仍含有高濃度甲醇蒸氣，排放至環境中，由於接觸大氣而使氮氣濃度下降，仍須確認其可燃性。(職業安全衛生設施規則 184-1 條)
5. 全面清查其他實驗室是否有利用超音波震盪器產生甲醇(或任何可燃性液體)蒸氣之類似實驗，需評估其風險，務必先通入惰性氣體始得進行實驗。(職業安全衛生設施規則第 184-1 條)

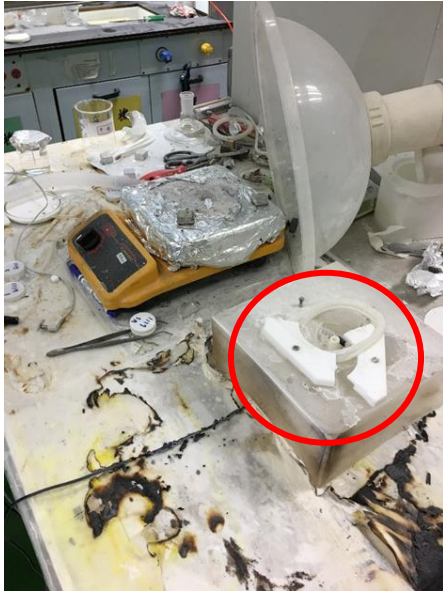
照片 2

發生爆炸後現場照片，照片中紅圈處即為爆裂殘骸。

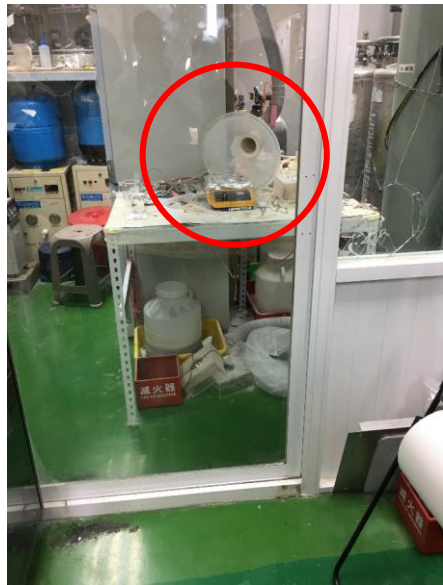
照片 3

發生爆炸後現場照片，照片中紅圈處即為玻璃破裂處。

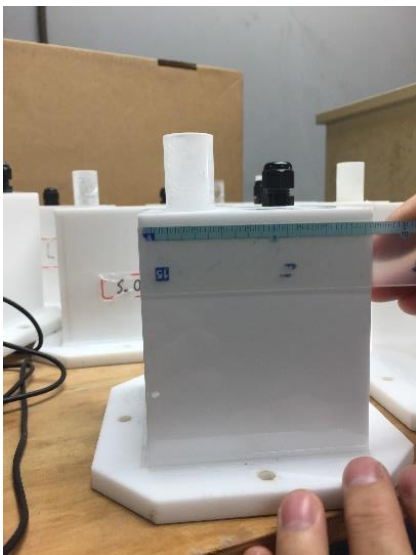
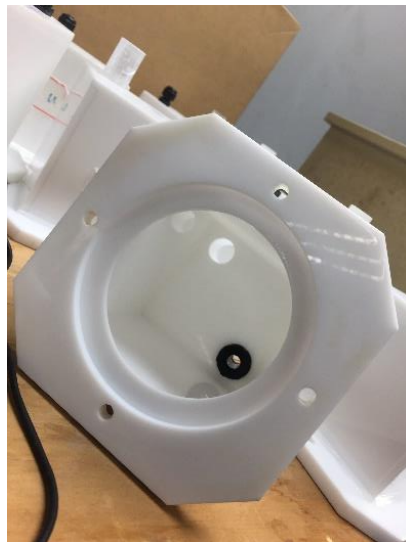
照片 4 為發生爆炸容器的側視及底視

圖形簡述：照片 4 為發生爆炸容器的側視及底視

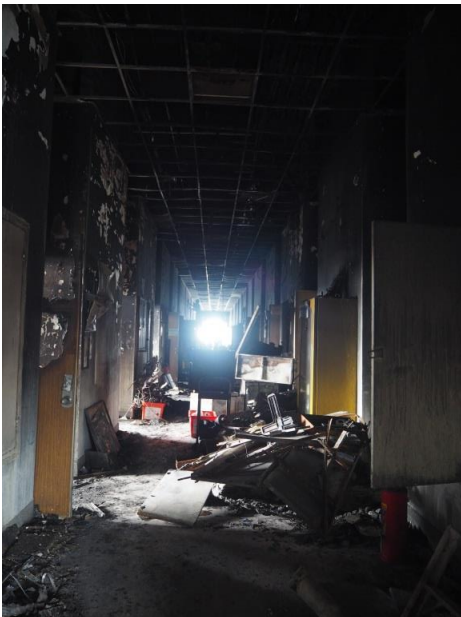
1. 研究人員對於將藥品置入廢液，其所可能造成之化學反應及危害，尚顯不足。
2. 研究人員對於火災發生初期，其所可能採取之緊急應變措施，亦尚顯不足。
3. 實驗室存放使用大量之化學藥品，導致火勢擴大。
4. 實驗室間之輕質隔間及天花板，均無法阻隔火勢，且因本身材質，甚至成為助燃物質。受波及之 9 樓(G907)微生物技術實驗室即是經由塑膠通風管線延燒蔓延。
5. 事故發生時，消防單位無法即時取得現場化學藥品種類及數量資訊，因此，可能延緩救災時效。註：該校化學品管理系統因故障送修中，而系所承辦人該日公出，各單位亦無法提供紙本資訊。

燒毀之輕質隔間

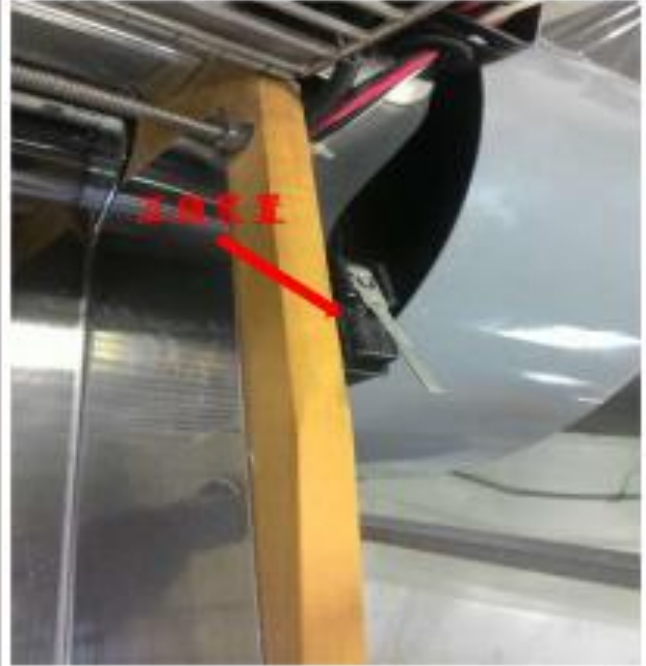
護罩下方設有互鎖裝置，功能正常

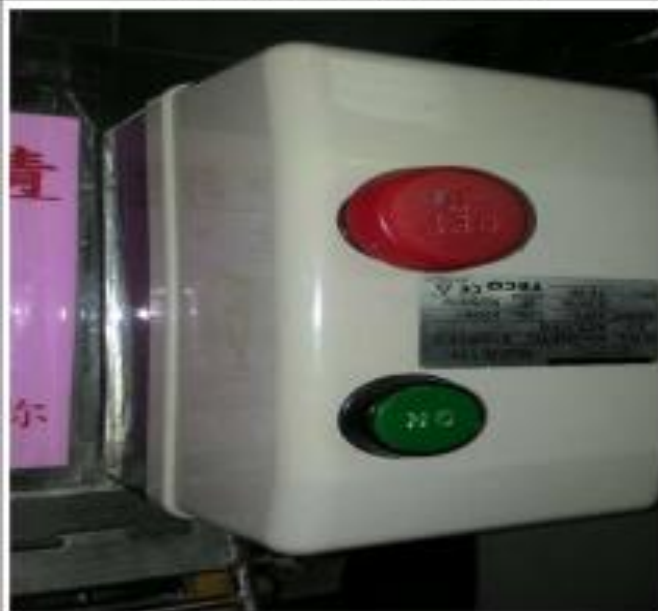
壓麵機設有緊急停止裝置與二次啟動開關

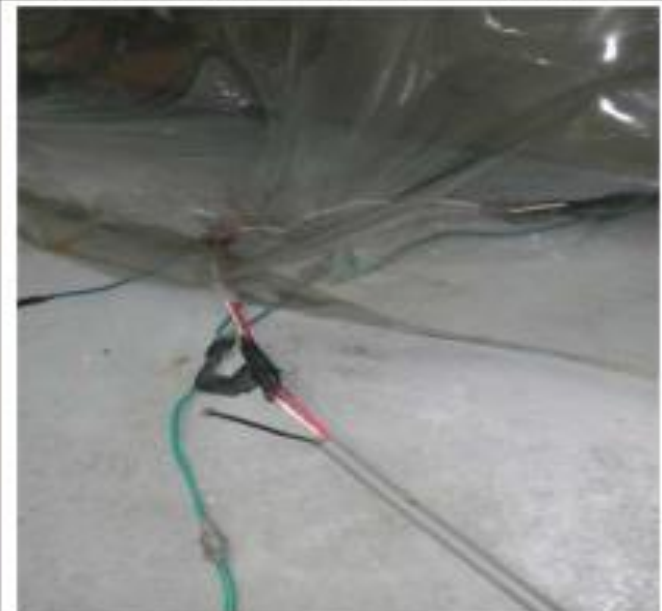
電源線與接地線接點以絕緣塑膠貼布接合，放置於地板，於清洗底板時易產生感電之危害。

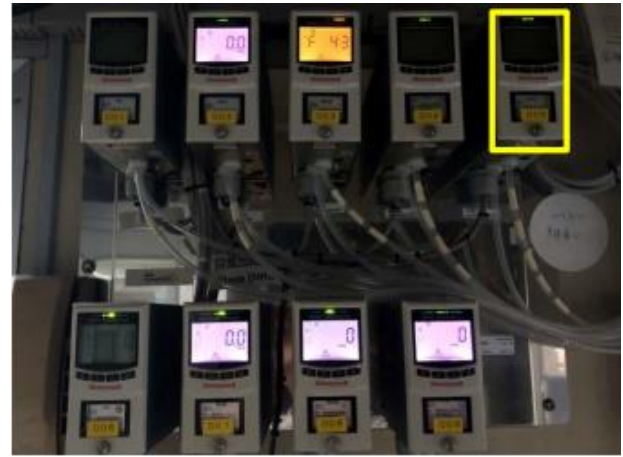
428 實驗室氣體偵測器設置情形，響起警報為黃框位置

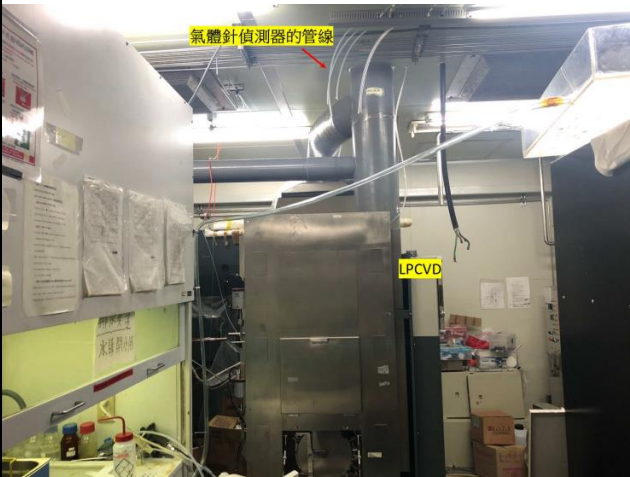
(一)直接原因：疑似發生砷化氫氣體洩漏

發生事故之 LPCVD

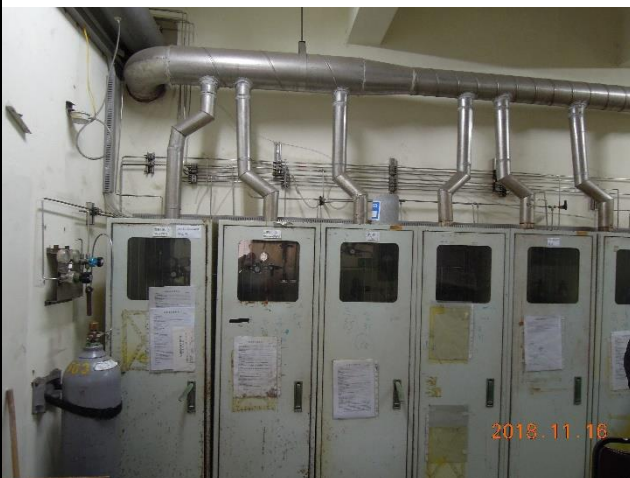
429 氣瓶室未發現砷化氫鋼瓶

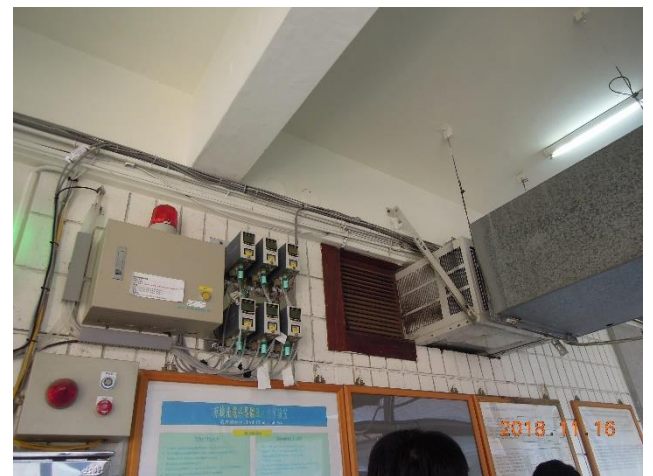
429 氣瓶室外未發現設置砷化氫偵測器

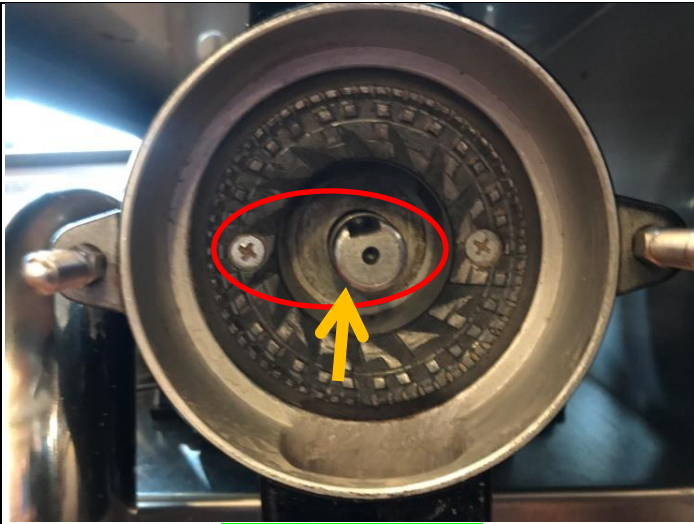
2.脫殼機已拆除螺帽的研磨部外蓋

左手食指捲入點
