學校工作場所災害案例報告 1

使用打火機點燃酒精膏導致左手小臂二度灼傷

學校工作場所職業災害案例報告 2

某大學 土木系材料室 電線走火意外

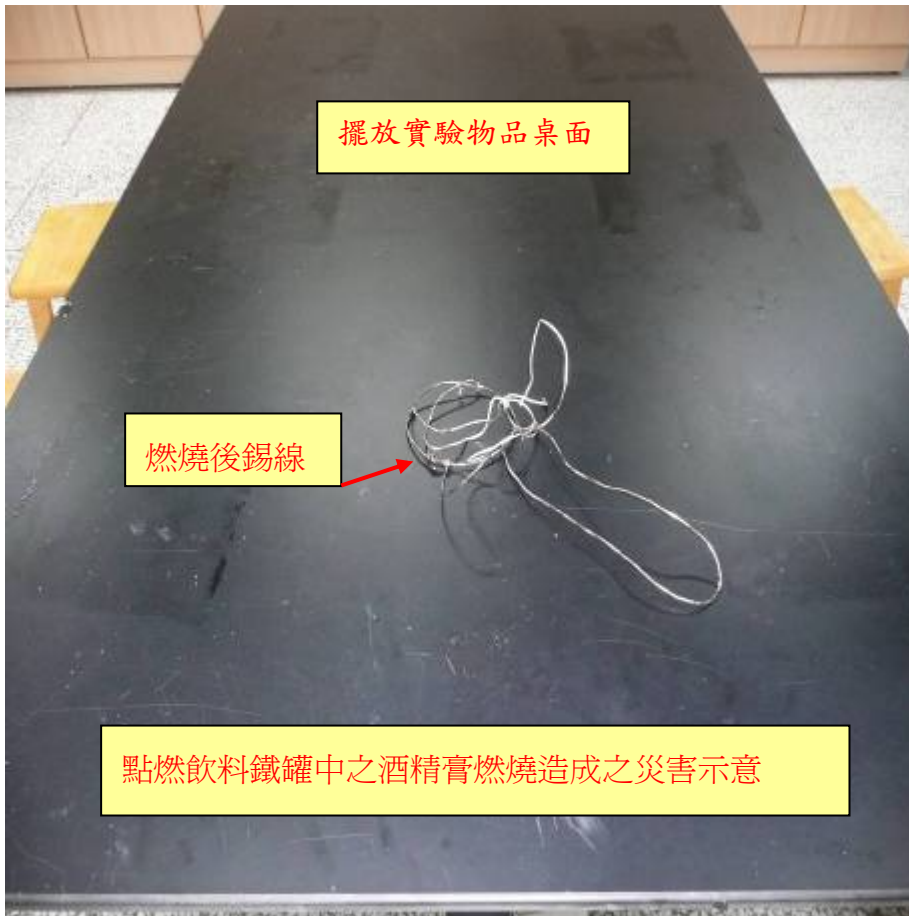
某高級中學學生，從事物理實驗使用打火機欲點燃裝於飲料鐵罐中之酒精膏時，點燃之打火持續侵入盛裝酒精膏之飲料鐵罐內，瞬間引燃產生類似氣爆現象，造成學生左手小臂二度灼傷。

不安全動作：手持燃點之打火機持續侵入盛裝酒精膏之飲料鐵罐內。

1. 制訂實驗室安全作業標準，檢討實驗使用器材是否符合安全衛生規範。

2. 加強安全教育宣導。

3. 實施實驗室動火管制。

4. 執行實驗前之危害告知。

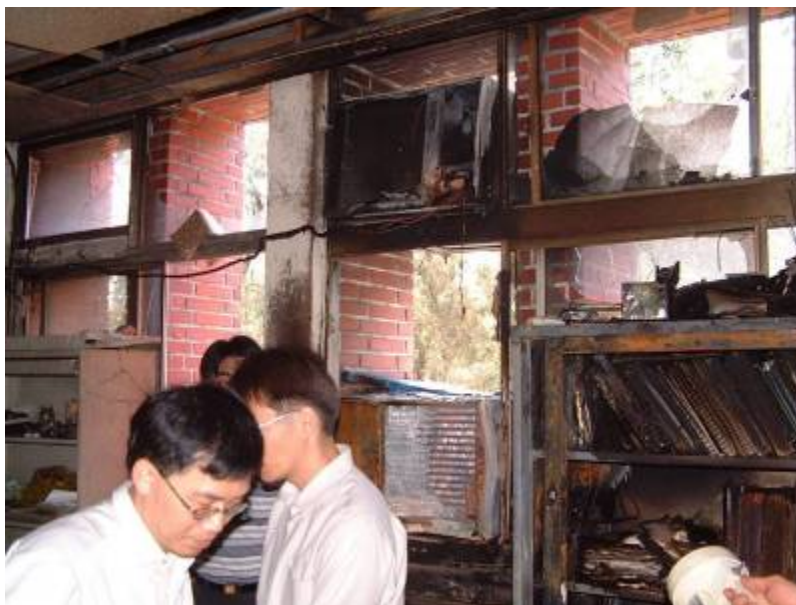
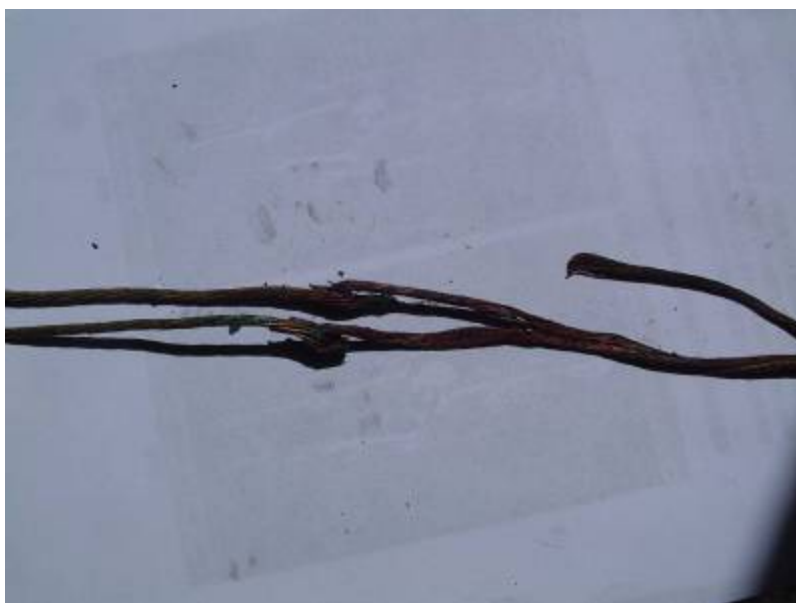
不安全狀況：冷氣機電源線長度不足，在跨接時僅用兩倒勾方式相連（未用壓接、焊接或連接插座），並將電源線塞入冷氣機殼子下方，再以海綿及膠布封住，由於電源線接觸面積不夠，接點電阻變大，致使兩條隔離之電線短路，引燃其包覆之海綿及冷氣機下方桌面上之書本等易燃物。

1. 應建立電氣設施施工之安全驗收標準程序書，並加以落實。
2. 對前述包商所承攬之電氣設施，應依所訂之安全驗收程序書全面地逐項加以查核。
3. 應落實全校師生之消防教育訓練工作。
4. 火災現場及受波及建物內之電氣線路安全性應加以確認，如有疑慮應全面加以更新。
5. 因現場以水滅火，故在復工送電前，要特別注意是否有感電之情形
6. 對電氣承攬商應訂定承攬資格，並訂定其應遵守之相關 SOP。

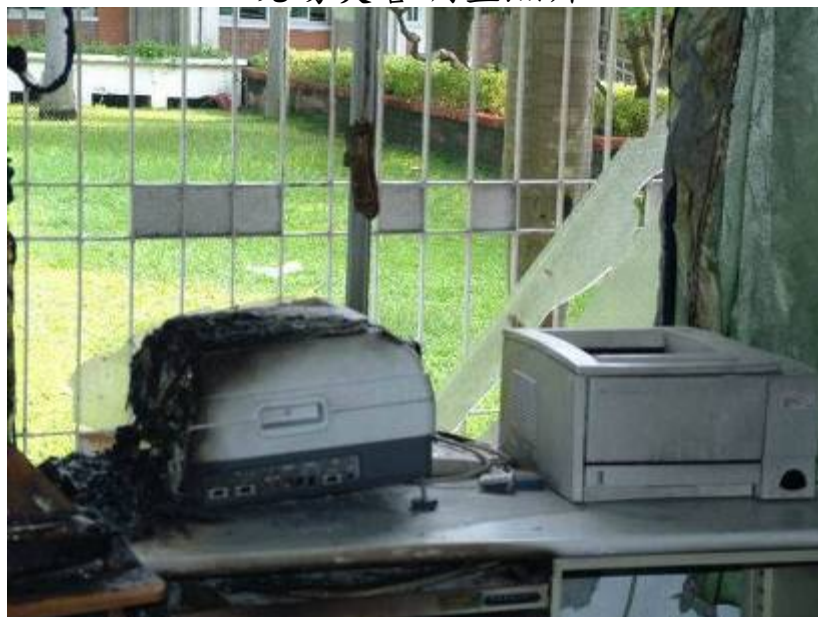
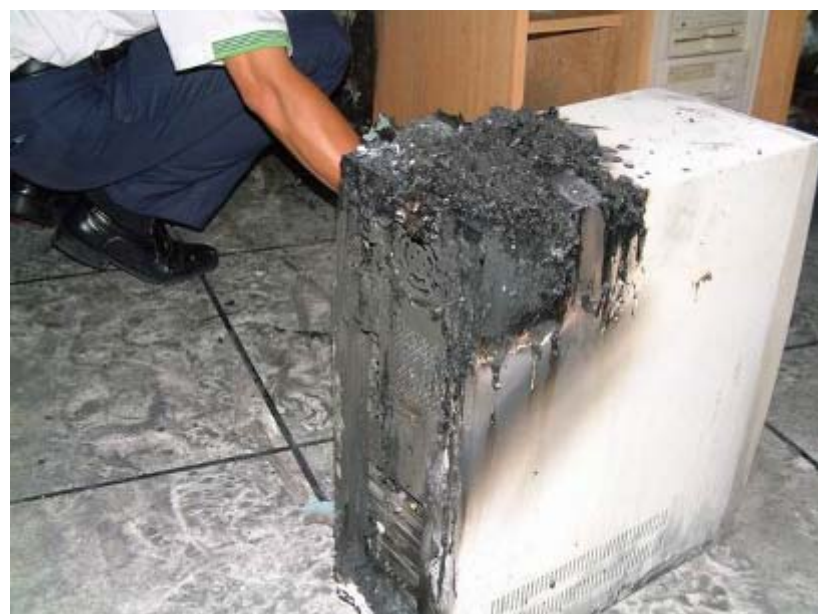
1. 直接原因：電腦螢幕內部或螢幕電線短路引發火災。

不安全狀況：(1) 電腦螢幕在無人使用狀況下，未將電源線拔掉或關閉電源開關，或因螢幕或電線老舊導致絕緣老化，易引發短路。

(2) 電腦教室後面門窗並未關閉，可能導致下雨時雨水噴入引起螢幕短路。

1. 電腦使用完畢，必須關機。

2. 指派專人定期或不定期檢查或巡視電氣、電線是否隨意延長或過載。

3. 電腦教室使用完畢應關閉相關電源及緊閉門窗。

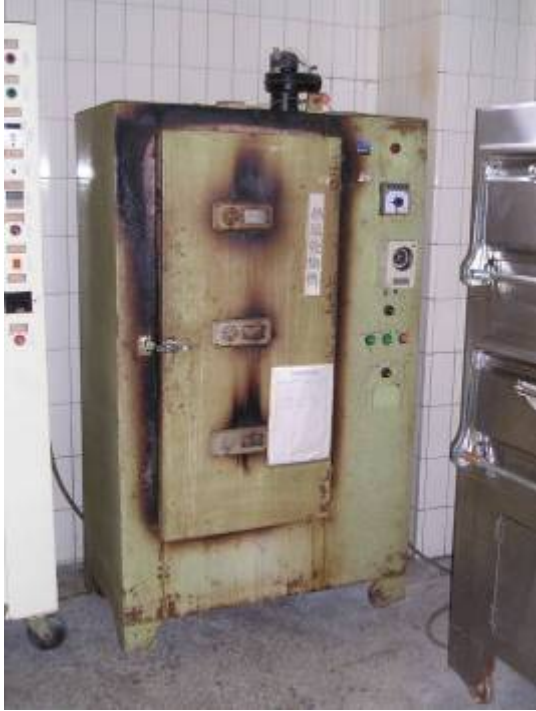
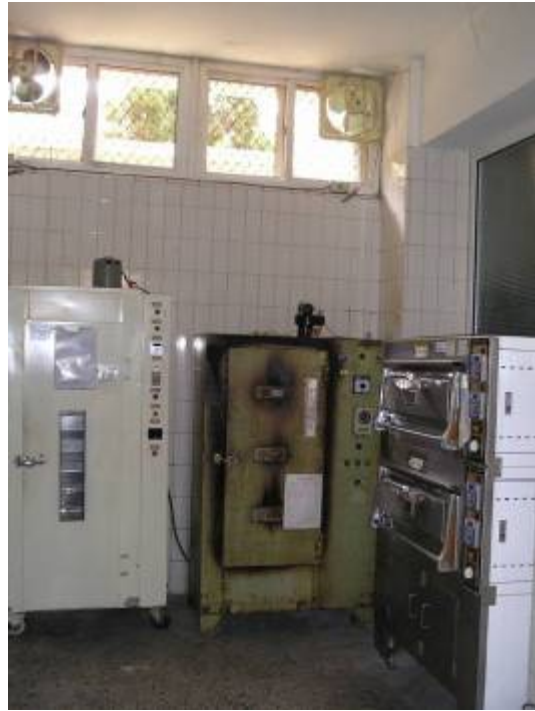
某科技大學乾燥機溫度設在 37°C，平常使用正常，因溫度控制器故障，造成溫度升高，內部樣品冒煙。檢查烘焙室電源及一切設施皆正常，純粹是機器溫控器失靈，本機器擬報廢處理。

1. 直接原因：因溫度控制器故障，造成溫度升高，內部樣品冒煙。

1. 溫度控制器需定期檢點，以確認其功能。
2. 針對該場所相關用電及相關加熱設備的安全自動檢查及維護。

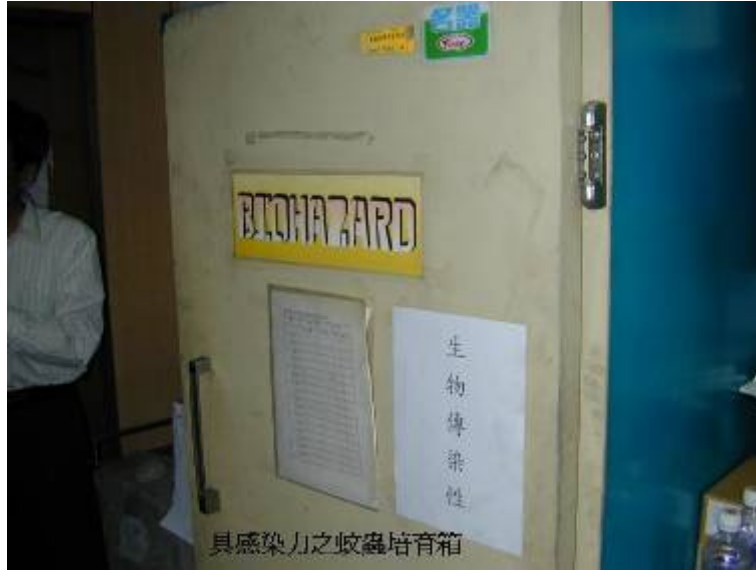
具感染力之蚊蟲培育箱

1. 養蚊室與操作室應加以隔離，且加強紗窗/紗網及風簾等隔離措施。
2. 加強對病毒株之儲存及取用管制。
3. 加強對具感染力病媒蚊之隔離與取用管制。
4. 檢討工作守則之合理性及安全性。
5. 通報各校類似實驗室，加強管制，採取必要而有效之預防感染措施。

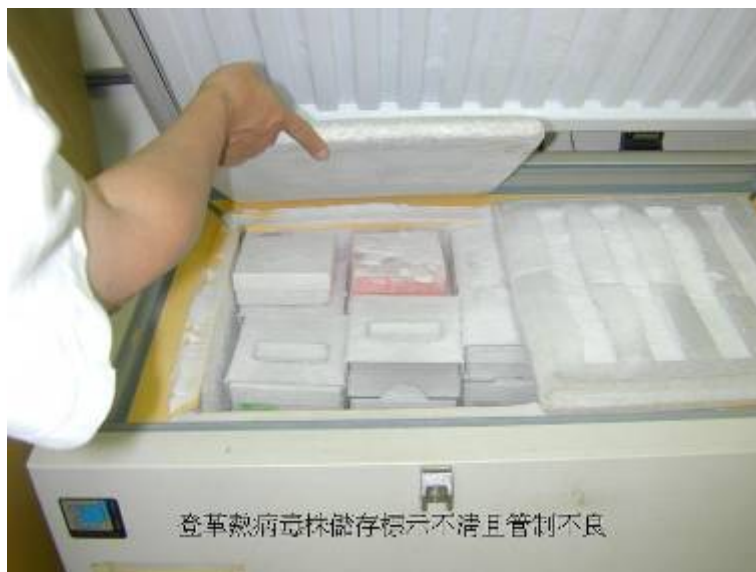
登革熱病毒株儲存標示不清且管制不良

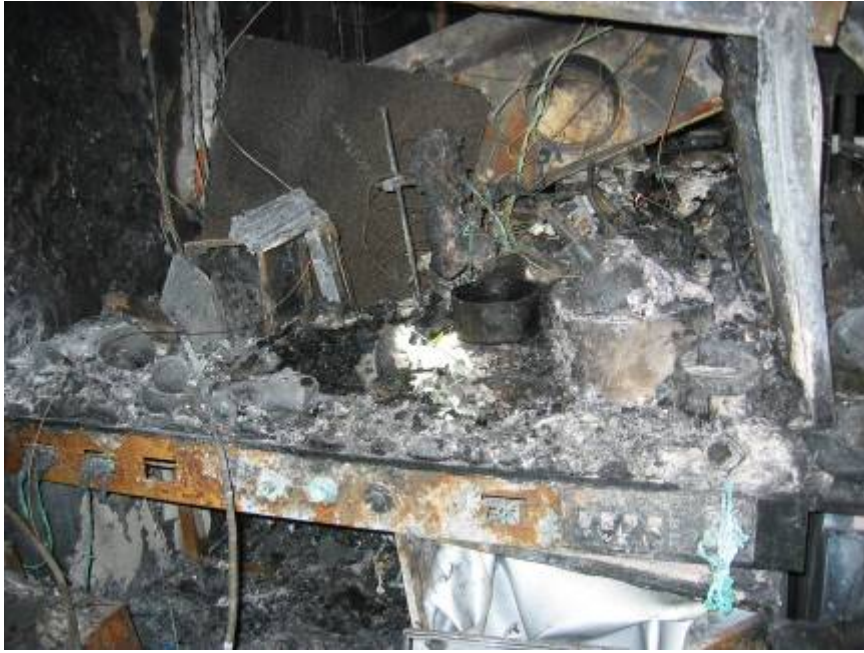
(2) 玻璃瓶裝之溶劑未放在金屬之器皿上，當玻璃瓶破裂後，使液體四處流散蒸發。

(3) 玻璃瓶品質不佳，雖無外力衝擊下，仍自行斷裂兩截。

1. 玻璃瓶之有機溶劑應放在金屬之器皿內，以防止玻璃瓶破裂後溶劑流散。

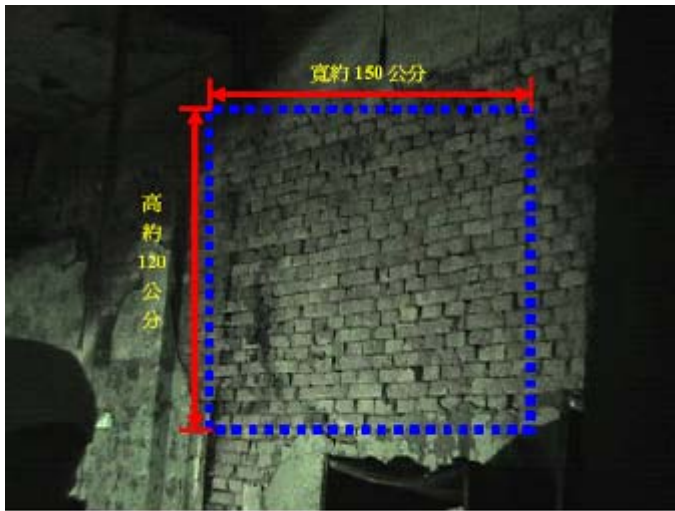
圖 1 發生倒塌事故的化學儲藥木櫃位置牆壁

1. 直接原因：儲存化學藥品之容器掉落地面造成容器破裂液體溢出，遇火源引發火災。

3. 大學實驗室因學生眾多，致實驗室空間狹隘，每位學生所分配到的空間資源有限，因此有其本質上的危險性，為了降低化學藥品儲存容器掉落傾倒的危險，應減小化學儲存容器的體積（如使用最多不超過 500 cc 的容器），使其較易掌握、處理與分裝，並且使用固定式藥品儲存櫃，降低化學藥品儲存容器發生傾倒或破裂的危險性。

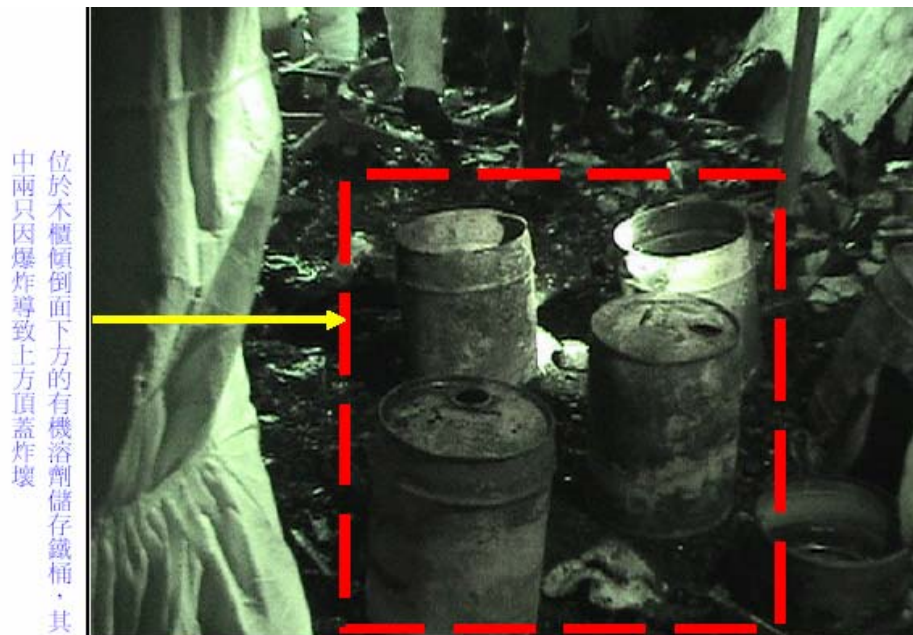
圖 3 位於木櫃傾倒面下方所擺置的有機溶劑儲存鐵桶

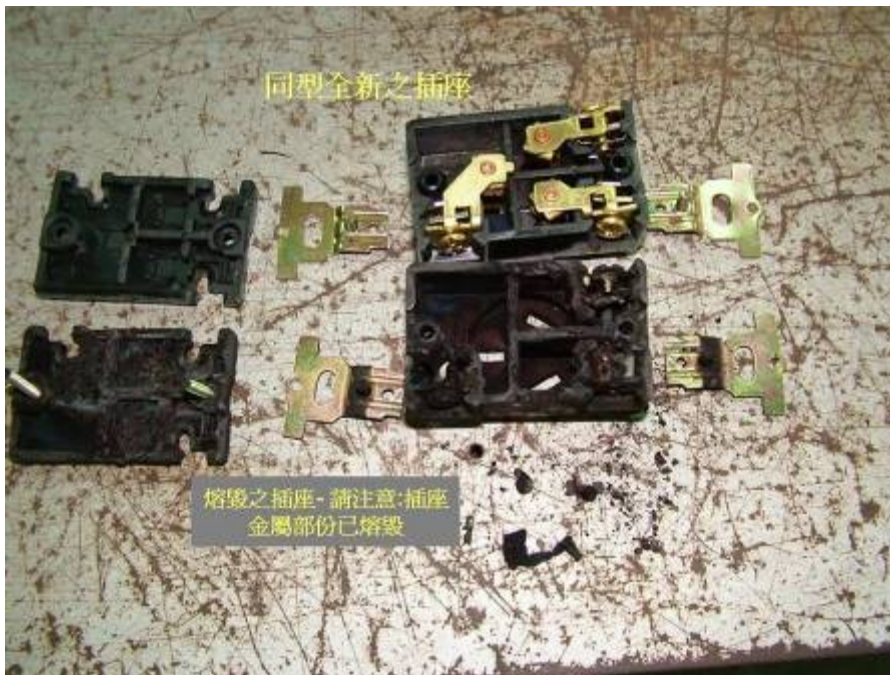
- (1) 學生直接使用電線裸露端進行接電，致電阻增大。
- (2) 電線非單一粗銅線，為多股細銅線型式，直接將電線裸露端插入插座接電使用，重複使用多次後有部分細銅線斷裂於插座內(拆開之插座內有細銅線存在)，可能再次使用時發生短路現象，引發插座(220V)溶化燃燒，造成火燄。
- (3) 插座雖有檢驗合格標識，但似有設計不佳之處(銅片無防止偏轉固定卡座)。

1. 電線及插座應定期實施自動檢查。
2. 應禁止學生直接使用電線裸露端進行接電，以免產生細銅線斷裂於插座內。
3. 應全面檢修電氣設施，對於設計不佳之插座應立即更換。
4. 應全面清查實習設備之耗電功率與迴路負載
5. 學生在進行實驗實習前，應經安全衛生教育訓練，並記錄其訓練項目及內容。

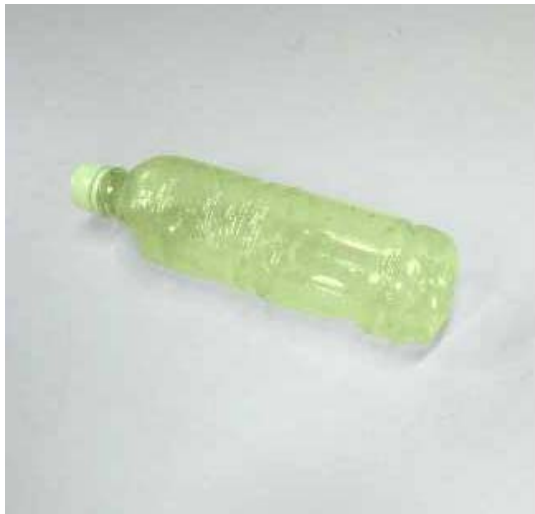
圖一
保特瓶裝入水及乾冰後放回桌面

1. A 老師做乾冰對保特瓶破裂之實驗，預計有氣體噴出，但低估壓力之威力，宜加強安全衛生教育訓練。
2. 做任何實驗均應使用個人防護具，以確保人員安全。
3. 嗣後做實驗時應先執行工作安全分析並研訂書面安全標準作業程序。

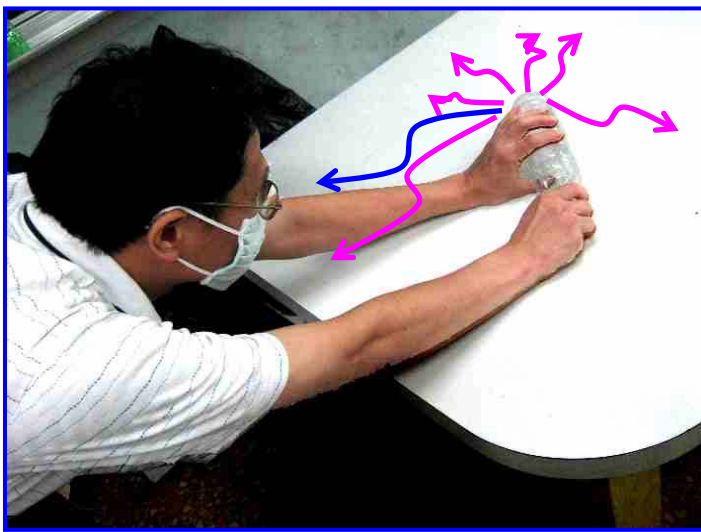
圖三 保特瓶底部破裂氣體擴散

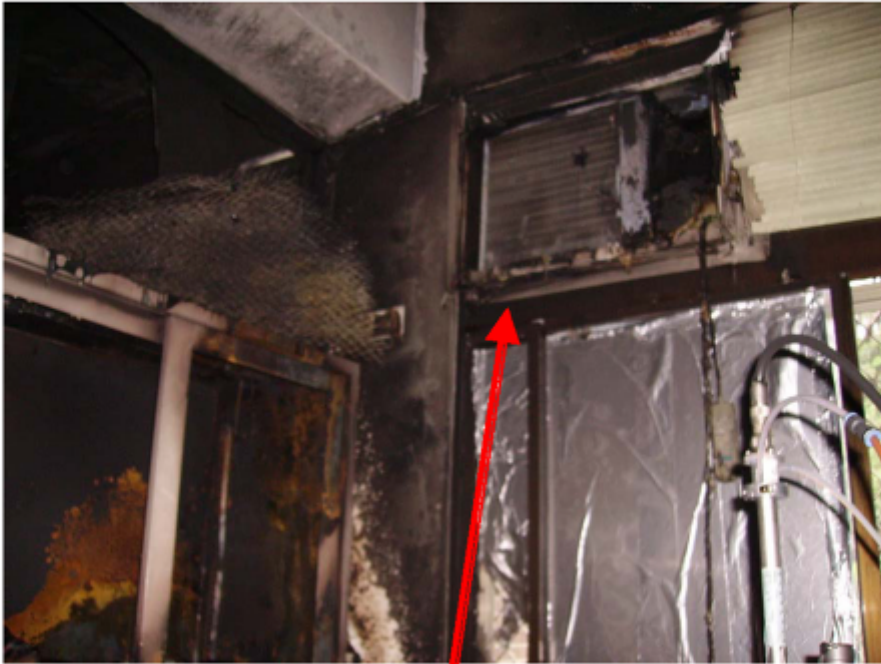
- (1) 該實驗室電氣設備逐漸增加，其電氣開關並未設置於電器箱內，為臨時之接線方式，非密閉式。
- (2) 電器開關至於冷氣下方，極易因冷氣設備所產生之冷凝水滴落造成短路，造成人員感電或無熔絲開關故障。
- (3) 總電流負荷並未於每次增加設備時，重新測定是否過負載。

冷氣機及冷氣機下方開關燒燬情形

1. 無熔絲等電氣開關宜用鐵盒保護蓋，減少灰塵或鹽分等附著或侵蝕，防止短路過熱著火之情事。
2. 電器開關至於冷氣下方，極易因冷氣設備所產生之冷凝水滴落造成短路，於該類似隻潮濕場所與位置應加裝漏電斷路器。
3. 電線應定期實施自動檢查。
4. 電氣線路之下方不可放置易燃物品，以免電氣著火時，產生擴燃現象。
5. 實驗室應設置自動灑水消防設備，俾發生火警時能達到自動滅火效果。
6. 實驗室除管理人外，應交付代理人實驗場所進出口之鑰匙，以避免無門可入之窘境。

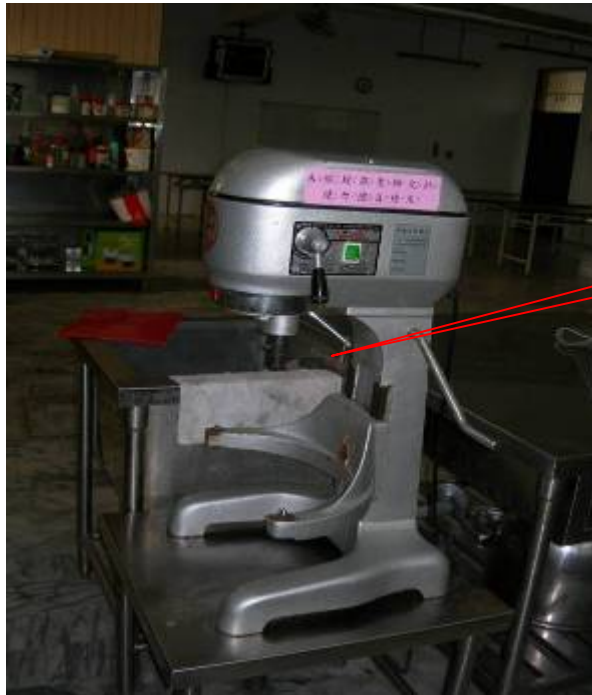
1.直接原因：被轉動中攪拌器偏心軸扭轉撕裂斷手指。

無防護設施

1. 建議學校編制實習助教，落實一實習教程由一教師或助教督導管理。
2. 電源開關可依現場設備予以分類，對於該課程中未使用之電器設備，電源應可關斷，電源箱並應上鎖，避免學生誤觸誤啟動。
3. 於攪拌器上裝置護網等安全裝置與緊急制動開關。

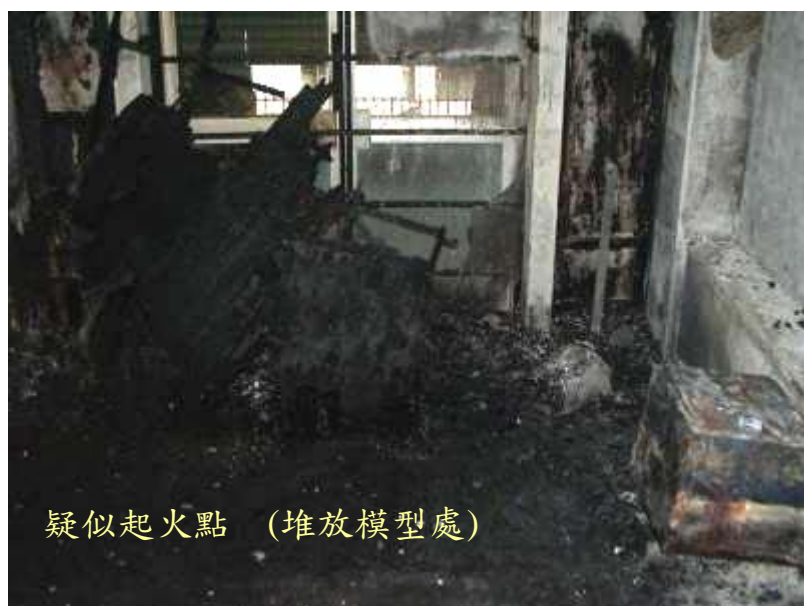
疑似起火點 (堆放模型處)

1. 該場所係由舊禮堂改用，若改為研究室後其電氣設備逐漸增加，應考量原來電氣線路負荷，使其不致超過負荷容量。
2. 電線應定期實施自動檢查。
3. 對於舊有電氣線路，應即檢修，其線路配置必須依照電氣法規辦理。
4. 電氣線路不可被物品壓住，以免產生電阻過大情形。
5. 電氣物品不可超負荷使用。
6. 電氣線路應實施環境整理、整頓工作，以避免類似事故發生。
7. 應設置自動消防設備，俾發生火警時能達到自動滅火效果。

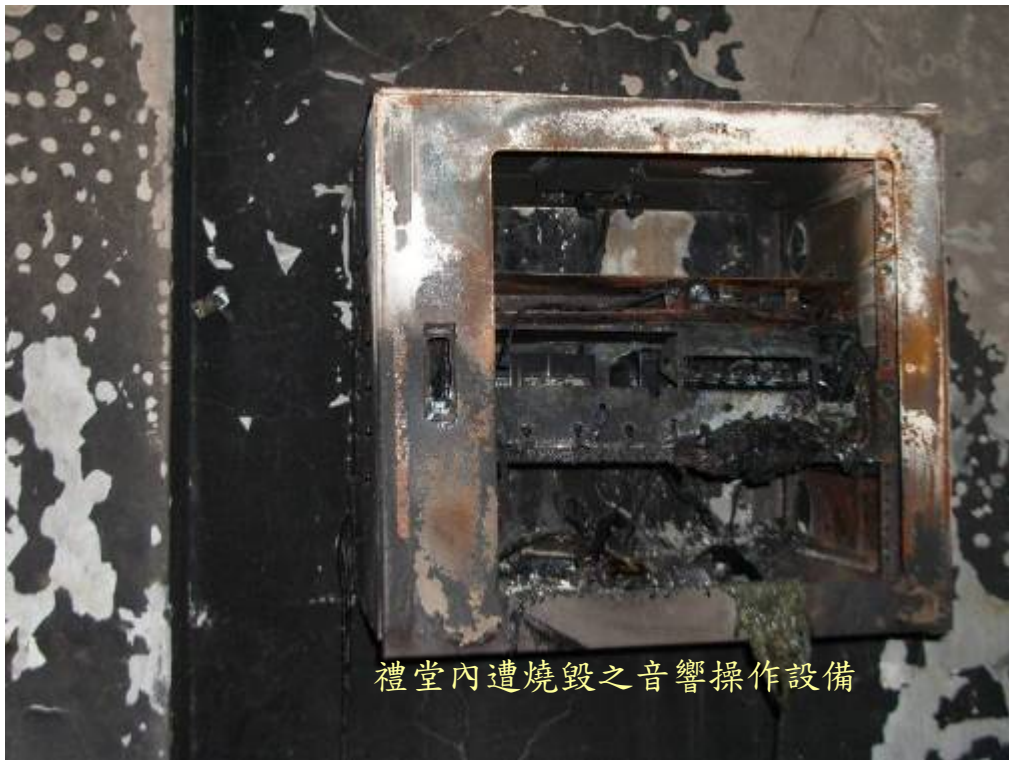
禮堂內遭燒毀之音響操作設備

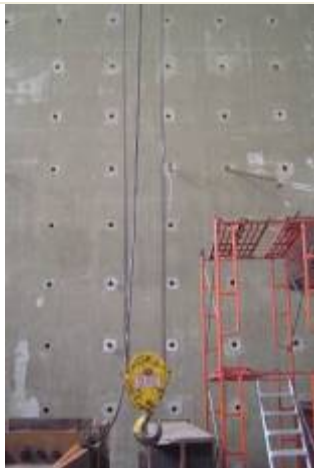
起重機鋼索因鋼樑撞擊而損傷

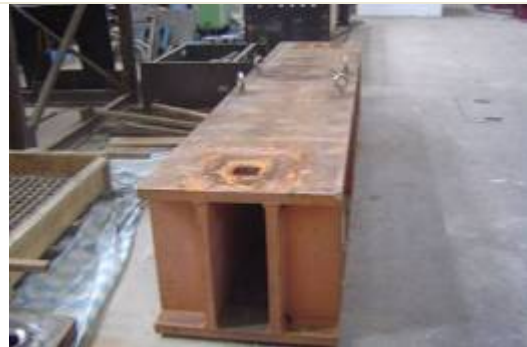
掉落之鋼樑(右上角因撞擊缺損)

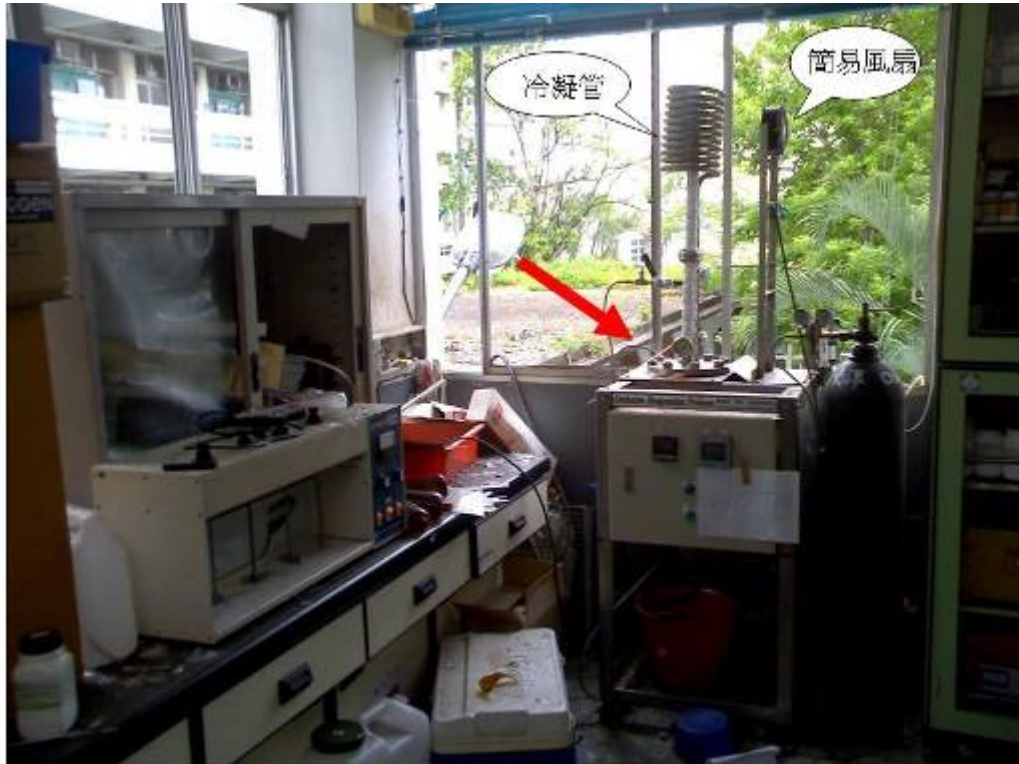
本事故之確切原因無法確定，研判應為系統接合墊片，因遭樣品影響，失去承受力量，造成洩漏，但設備缺乏安全裝置，為導致事故結果擴大之主因。

引發本事故之氧化蒸發設備模組 (如箭頭)- 注意: 實驗室窗戶及週遭易碎設備遭波及

1. 壓力設備加裝緊急排放安全裝置(如安全閥、破裂盤)。
2. 設備之系統壓力計，標示安全值，提醒人員注意。
3. 對於有加熱易燃性液體的裝置，應確保其加熱裝置正常。
4. 對於因加熱液體而會產生高壓的壓力容器，應裝有高溫保護裝置(如 HH 切斷加熱裝置)。
5. 系統接合處使用之墊片，應考慮與實驗樣品之相容性，並定期檢查更換，以確保系統之密閉性。

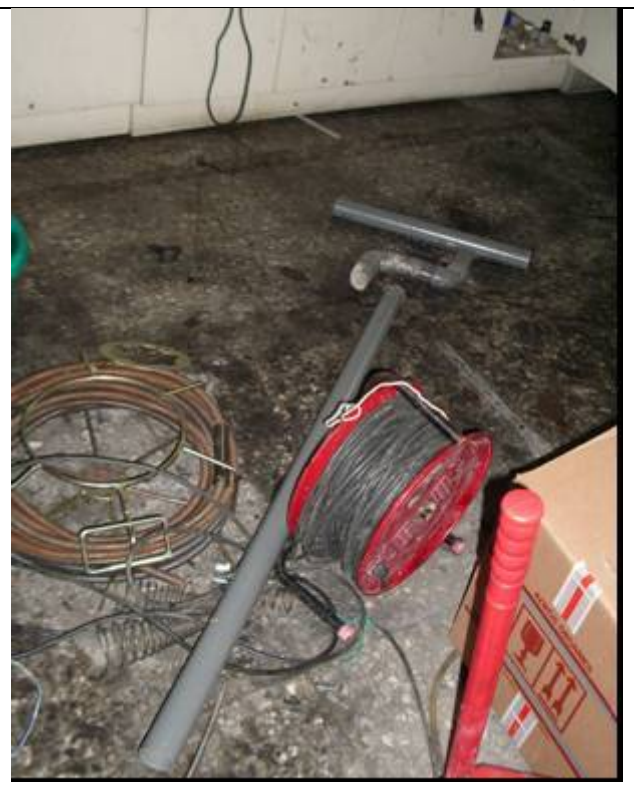
圖 6、承攬商於積水之地面以延長線進行

作業

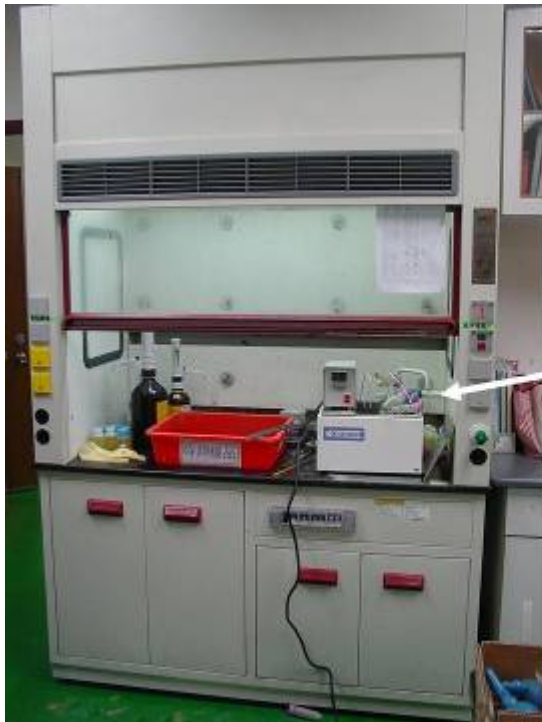
- (1) 該實驗使用高濃度(30%)之 H₂O₂ 進行反應，易產生氣體(壓力上升)，如設備密閉（蓋子栓緊）時，氣體無法逸出，導致設備爆裂。

發生事故之現場
(箭頭處為肇事之設備)

1. 負責之教師應重新檢討評估該實驗流程/設備之適宜性（該實驗有高溫、酸鹼及壓力問題，因此，使用之器材應有足夠之耐受及安全性）。例如，對可能蓄積壓力之設備及器皿應考慮裝設釋壓裝置，或訂定確保系統不致密閉之流程。
2. 建立實驗步驟的標準作業流程，並要求操作者確實遵守。
3. 任何進入實驗室進行研究之專題生或研究生都必須接受相關的安全衛生教育訓練，並了解實驗過程可能之危害。
4. 加強門禁管制，嚴禁與實驗無關之人員在場操作或協助。
5. 強化人員防護，例如化學抽氣櫃之前擋門應關至適當操作位置（可提供部分防護），並要求個人防護具（特別是眼部及面部）之確實使用。

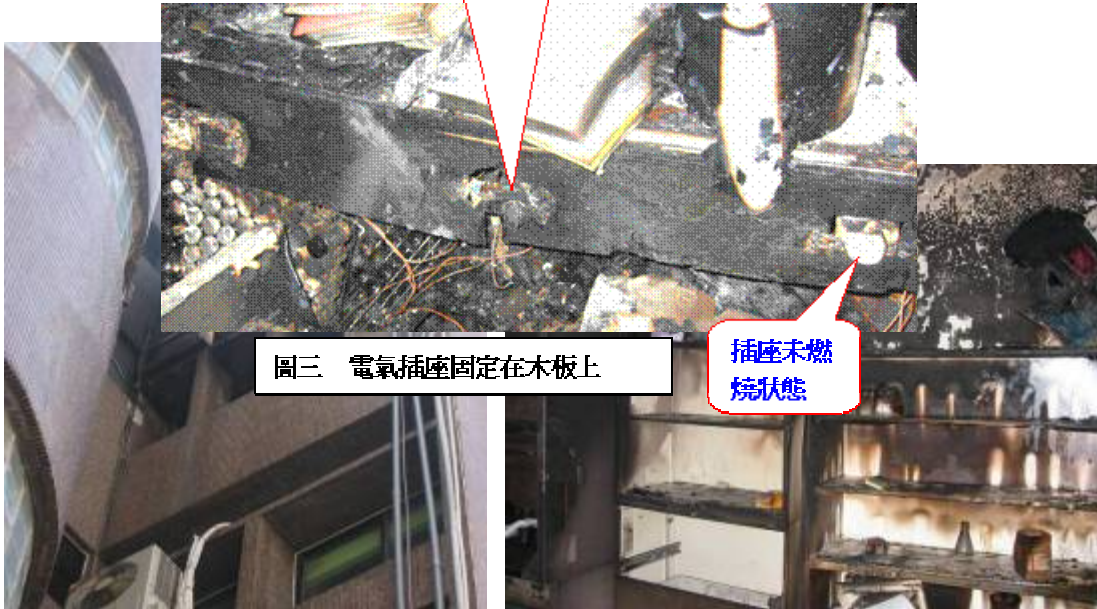
(1) 電氣線路可能長期未實施定期自動檢查，致電線劣化發生火災。

圖三 電氣插座固定在木板上

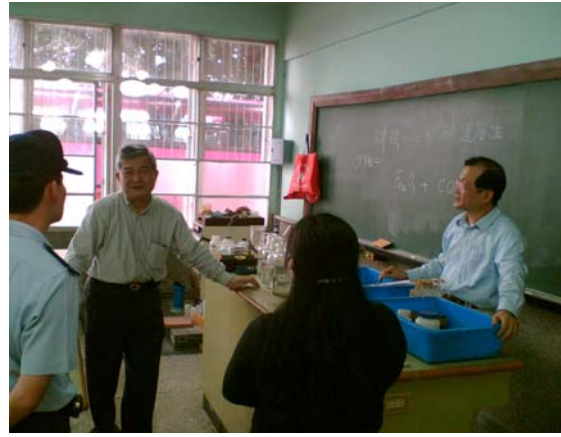
(1) 塑膠滴管吸球部位老化、破損，真空度不佳，內含溴液漏出。

1. 溴液瓶外標示不佳(圖示不對，且內容說明不清)故應強化危害通識教育訓練工作。
2. 實驗室周邊未設沖淋器，且未提供護目鏡，且實驗室內無排煙櫃(只有高中部實驗室才有排煙櫃)，故校內理化實驗室之安衛硬體設施及個人防護具之配用應再加強。
3. 如有可能，單門式實驗室應改為雙門，並規劃為外推式，俾便事故發生時，緊急應變逃生之用。
4. 加強實驗室安全衛生管理工作。

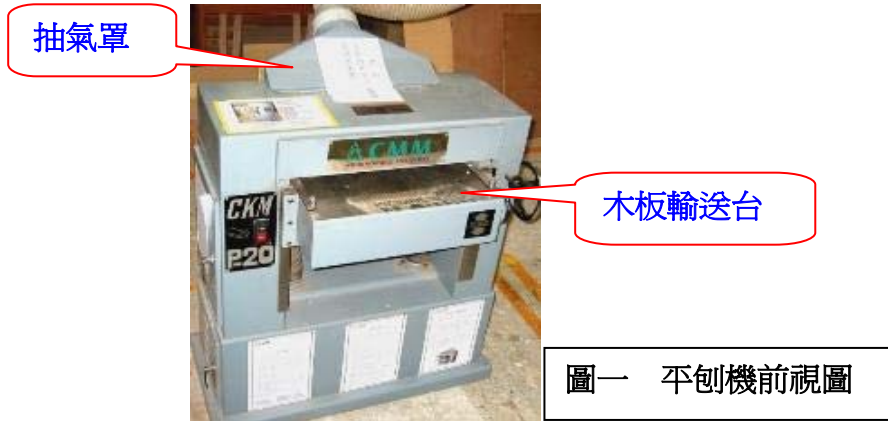
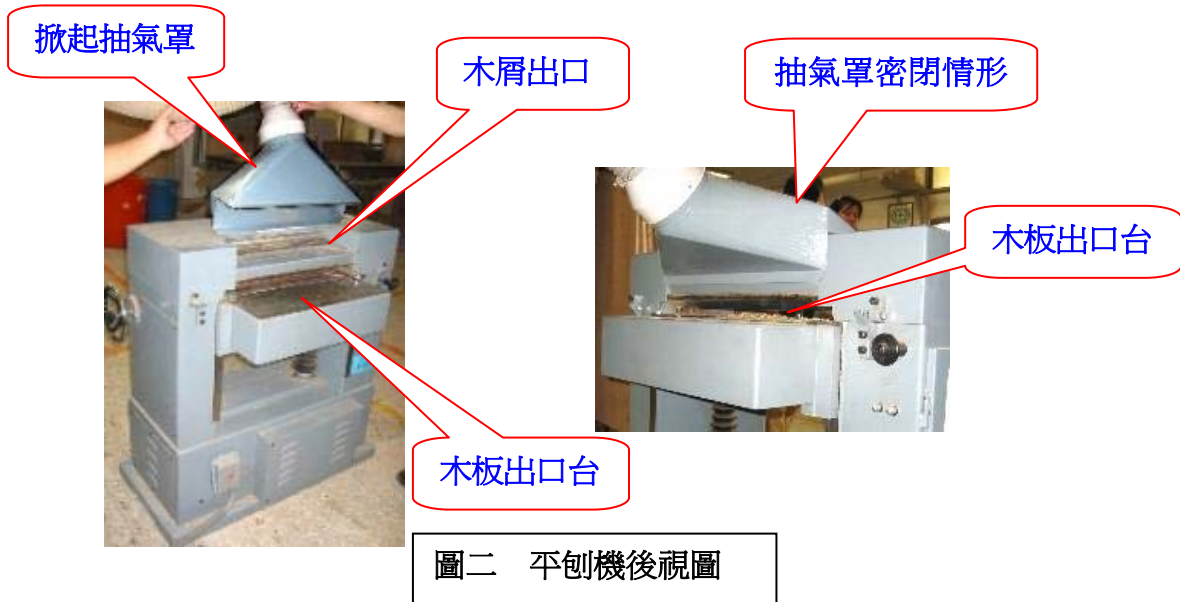
(1) 該生在操作鉋面鋸實習時因木條卡在鉋面鋸內，在未關機之狀況下；伸手入機台內處理故障，導致右手姆指壓碎。

1. 當抽氣罩開啟維護時，應有安全連鎖裝置，立即遮斷電源。
2. 刨刀之後側應設較低之凹槽，當抽氣管無法排除之木屑，可掉落在凹槽內，以免木屑堵塞刨刀出口處。
3. 應降低刨刀出口之間隙，可以有效防止手指伸入刨刀之刀口。
4. 應於機台上明顯標示「調整木料或清除木屑、木片時，應關閉電源」，俟機器完全停止運轉後，才可從事清除作業。或設計感應光柵，感應時即緊急停機。
5. 建立實驗室操作之各式標準操作程序書，並要求師生確實遵守。
6. 建請教育部通令各校，參考上述防災對策事項，將類似之平刨機修改後，再供學生使用，以防止類似災害再度發生。
