# 化學實驗室氣爆

## ※發生經過描述

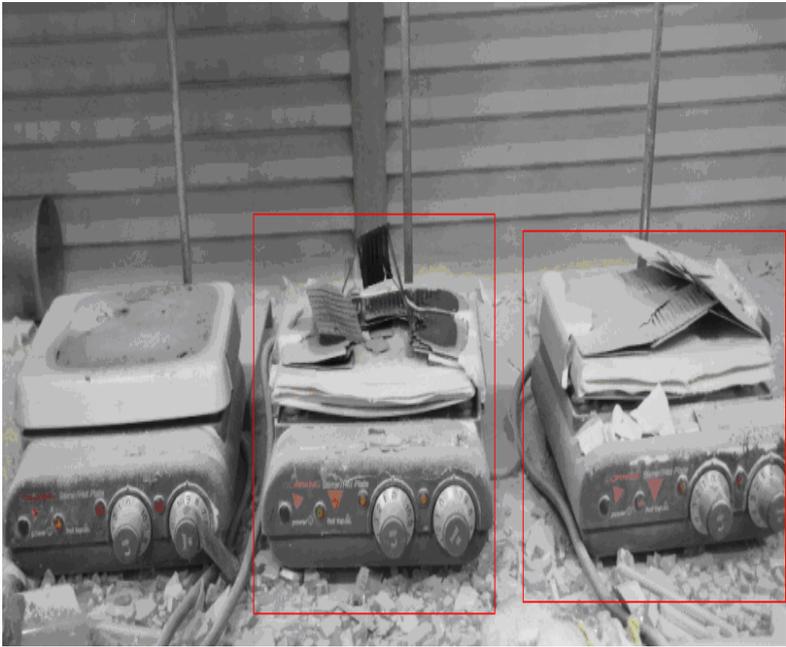
A photograph showing three heating units inside a fume hood. The units are heavily damaged, with their ceramic heating plates cracked and broken. The middle unit is the most severely damaged, with its metal wiring exposed. Red boxes highlight the damaged areas on the middle and right units.	<p>圖 1 為排煙櫃內的三台加熱器，中間及右邊加熱器的陶瓷板皆已破損。又中間一台為破損最嚴重且金屬線皆已露出。</p> <p>加熱器開關刻度為刻度 0~10，由左至右的加熱器開關分別位於刻度 9、10 及 0（廠商設定的溫控開關最高值為 10）。</p>

1. 直接原因：實驗器皿爆炸造成的玻璃碎片，噴濺至學生的眼部、臉部、手部及胸前。
2. 間接原因：
  - 不安全動作：
    - (1) 學生實驗結束後，沒有確實將所有加熱器電源關閉。
    - (2) 實驗的兩名學生未確實配戴適宜的個人防護具。
    - (3) 實驗室進行時無師長在現場指導。
  - 不安全環境：
    - (1) 於乙醚進行索式萃取時，將接收瓶直接放置於加熱器上，而且使用的接收瓶為平底的接收瓶而非圓底的接收瓶。(圖 6、圖 7)
    - (2) 乙醚沸點為 35°C，很容易燃燒爆炸，本實驗使用的加熱器溫度過高，有兩台開關設定值位於 9 與 10(10 為廠商設定的溫控刻度最高值)。
3. 基本原因：
  - (1) 未落實實驗室人員安全衛生教育訓練。

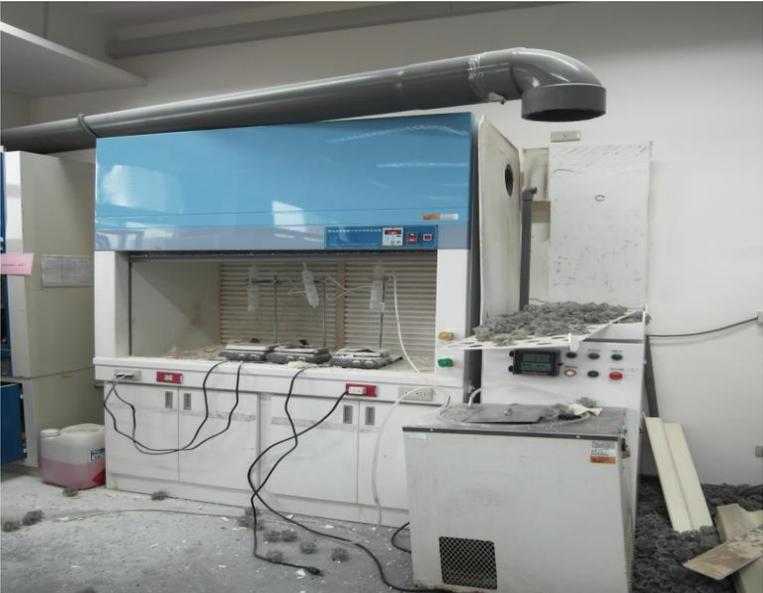
A photograph of a laboratory fume hood. The blue glass front panel is broken and hanging off. The white ductwork above the hood is also damaged and partially detached. The hood is cluttered with various pieces of equipment and debris on the work surface.	<p>圖 2 為事故現場排煙櫃玻璃、導管及水洗式廢氣清淨裝置本體已經破損、脫落。</p>

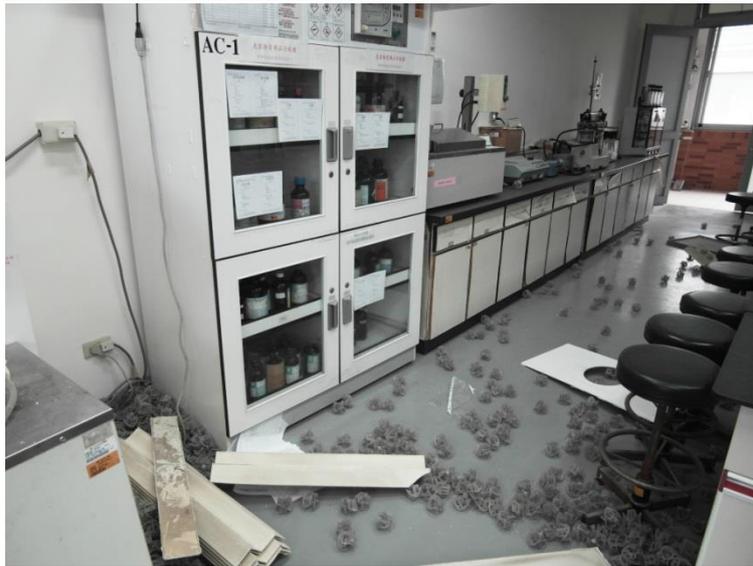
圖 3 為爆炸破裂物件四處飛散實景。

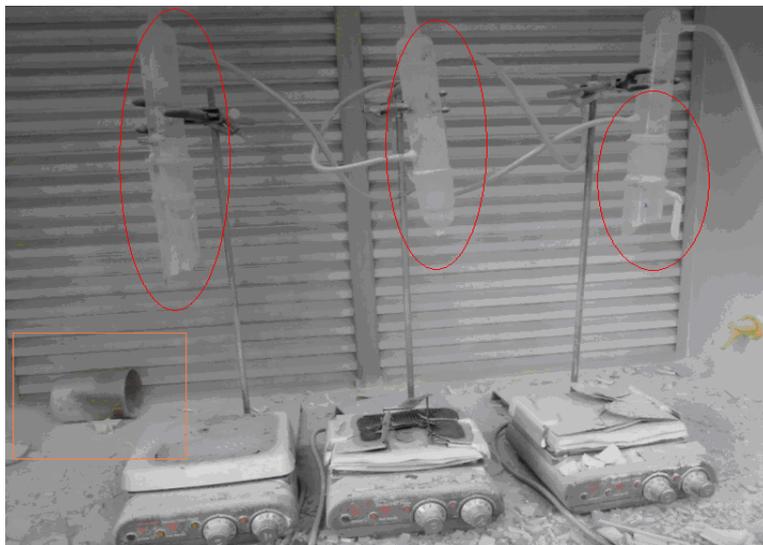
圖 4 為三組索式萃取裝置之虹吸管與接收瓶皆已破裂，玻璃碎片散落四周。左後方為回收乙醚時所使用之燒杯，尚未破裂。

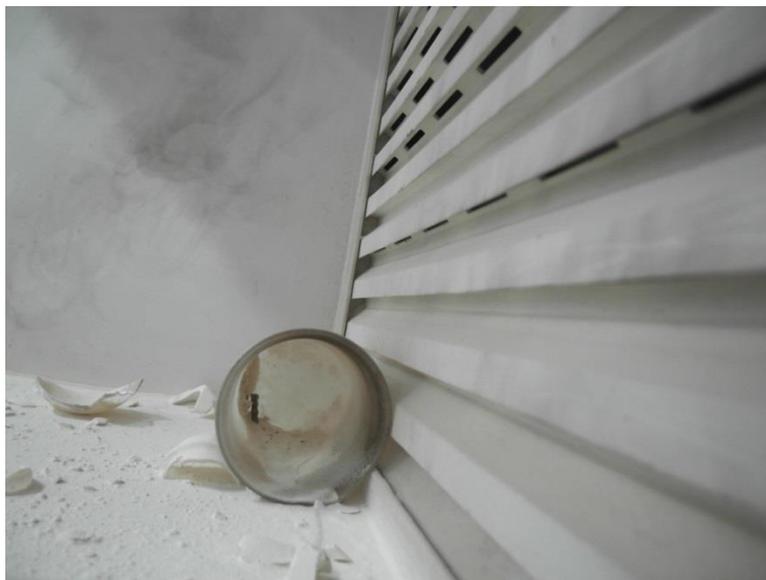
圖 5 為抽風櫃裡的回收乙醚之燒杯。

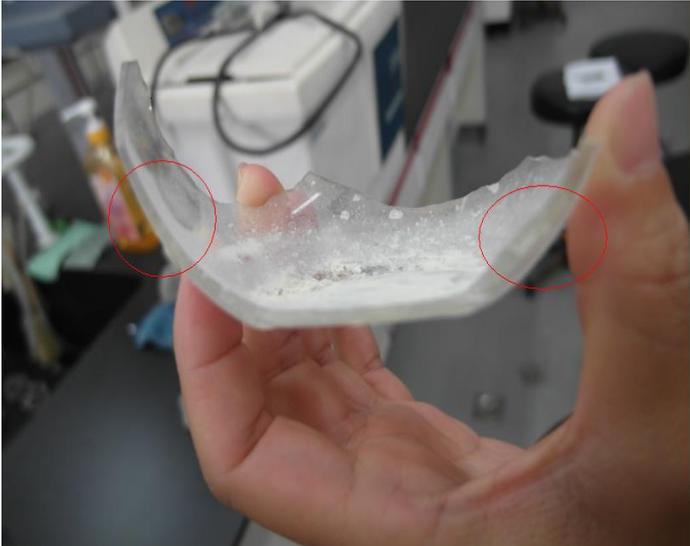
<p>圖6為索式萃取裝置的平底接收瓶，其厚度不均易造成受熱效果不同而破裂。</p>

- (1) 加強落實實驗室人員安全衛生教育訓練。
- (2) 依實驗單元不同，應於上課前將潛存危害及防範對策告知學生，同時也要建立標準作業程序。
- (3) 索式萃取時，宜採用圓底接收瓶，且接收瓶不宜直接放置加熱器上加熱，

否則容易碰撞或受熱不均而造成破裂。

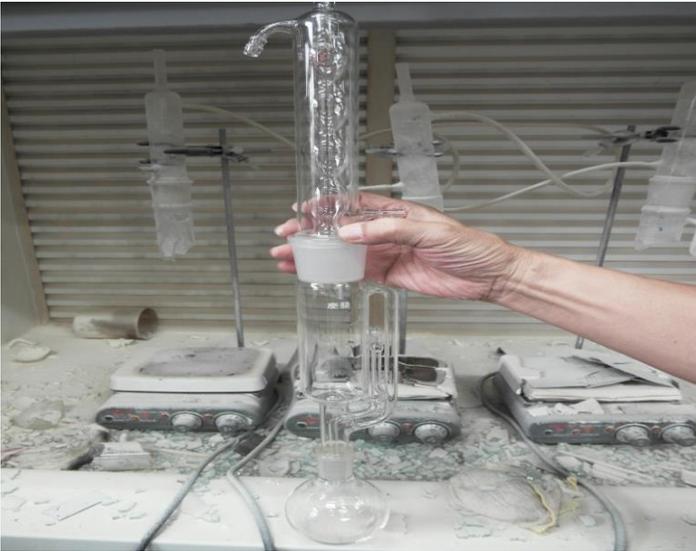
<p>圖7為學生進行實驗所常用的索式萃取裝置。</p>
