# 機電安全及危害防止

## E2機械

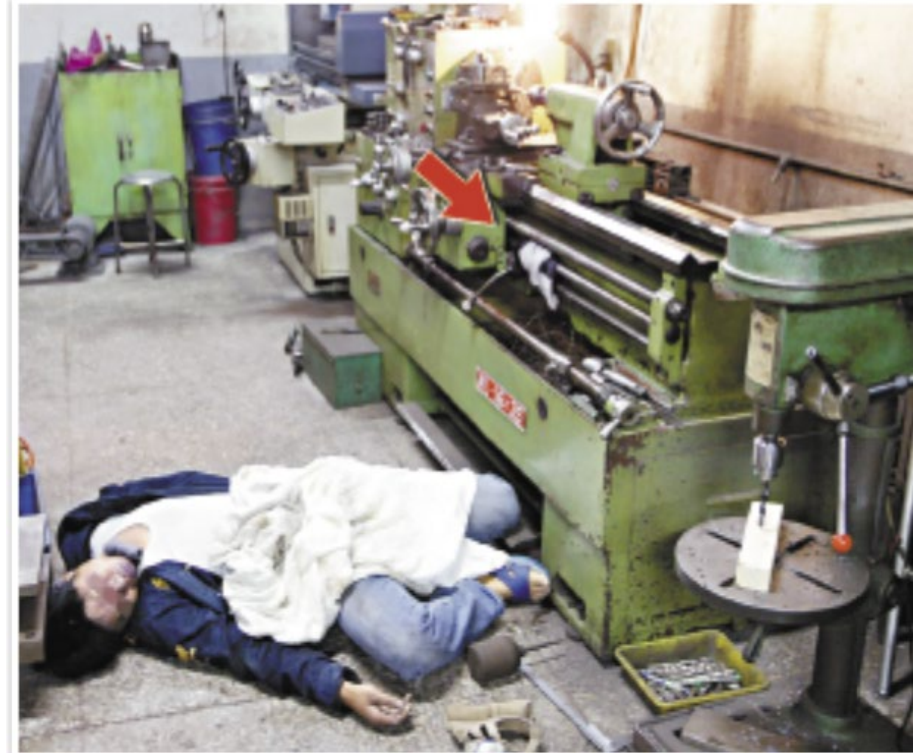
- 北縣樹林市工人A姓男子（40歲），昨在操作車床機具時，不料他因天冷多加一件圍巾，結果圍巾被捲入車床傳動軸內（箭頭處）而將他勒斃，直到晚間7時許，老闆娘回到工廠見他倒臥在機器旁，叫丈夫查看才發現他已無生命跡象。  
12-06-2005

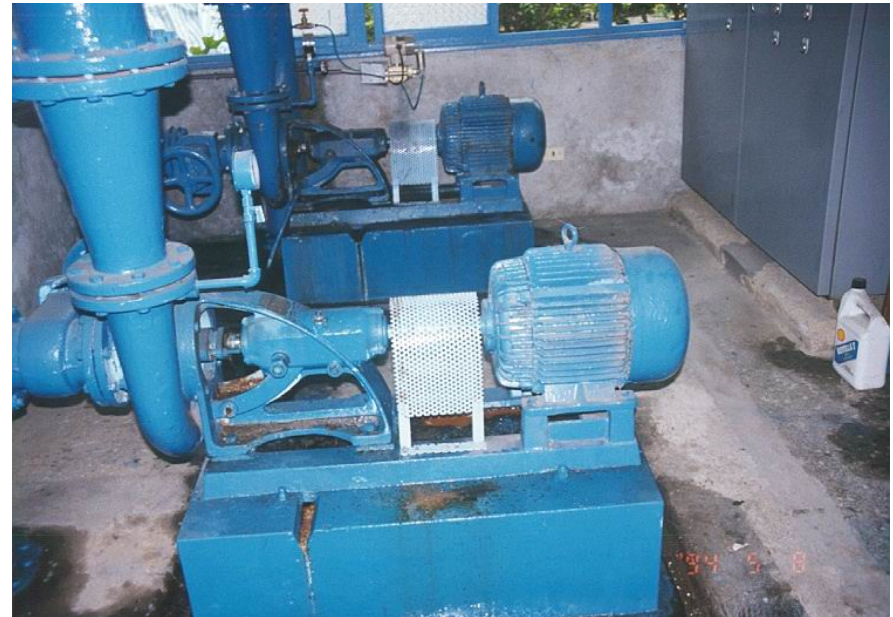
連軸器具防護罩

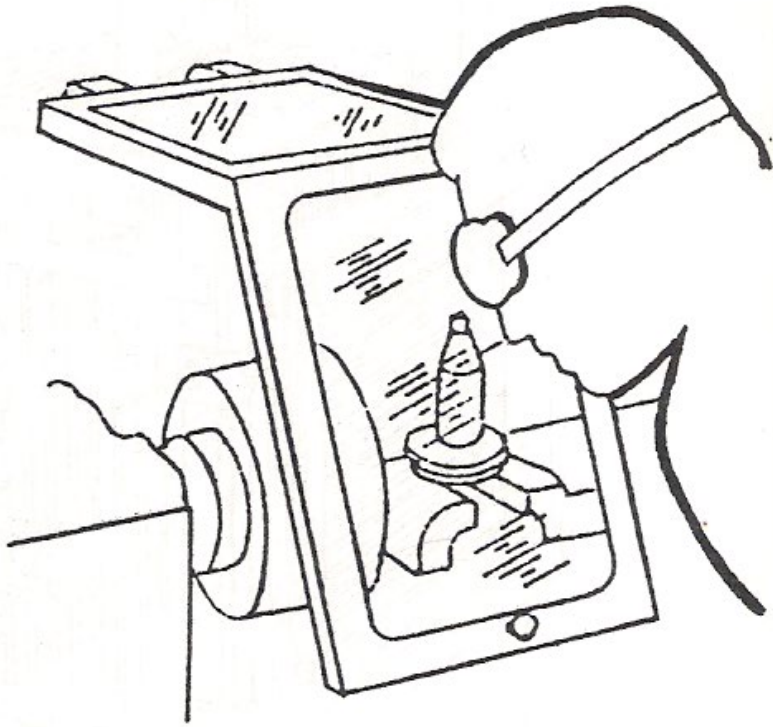
(b) 車床

- **防護物**:防止人員靠近危險的作業區而設置的障礙物。
  - **固定式防護物**:
    - 為機器永久的部份。
    - 以金屬板、金屬網、桿或其他耐衝擊的材料做成。
    - 只有在修護或換新時才移除。

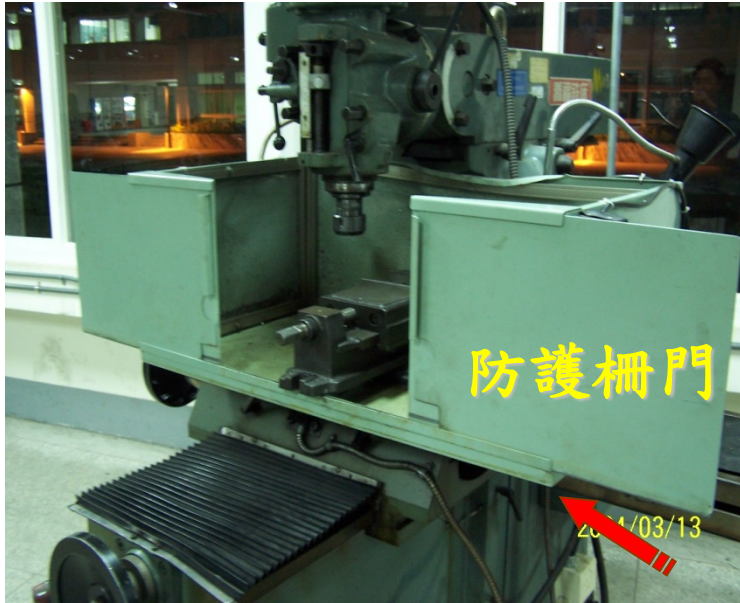
立式銑床的刀軸防護

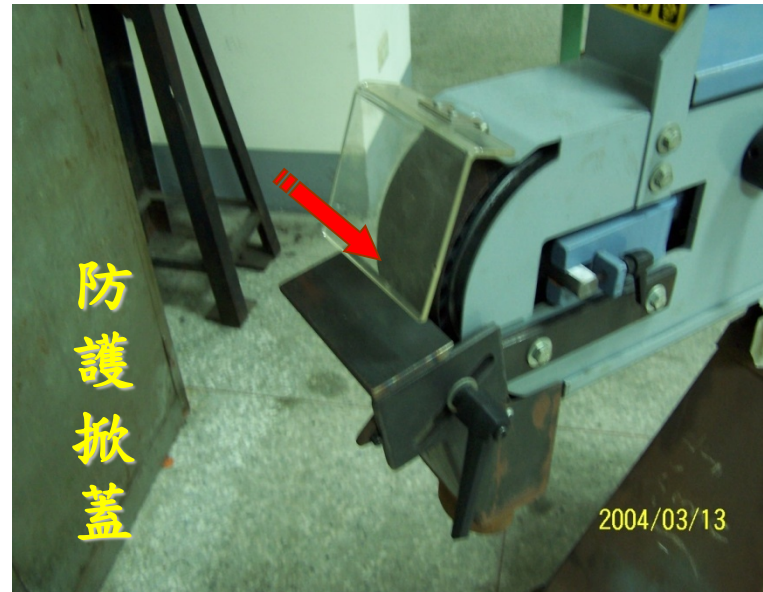
往復式砂帶機的防護

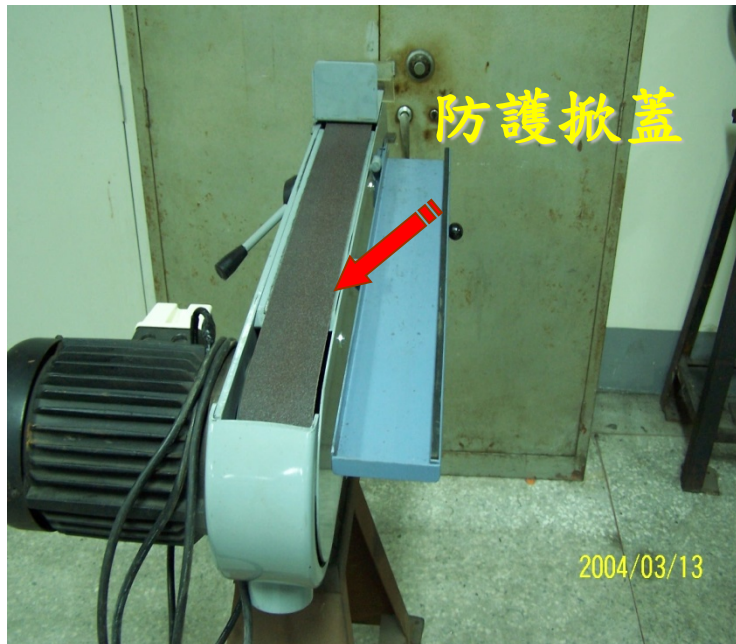
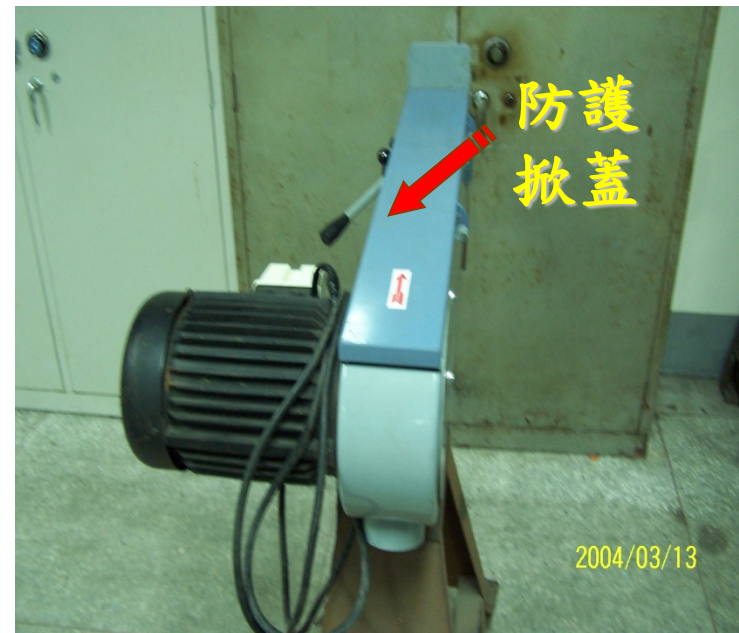
迴轉式砂帶機的傳動防護

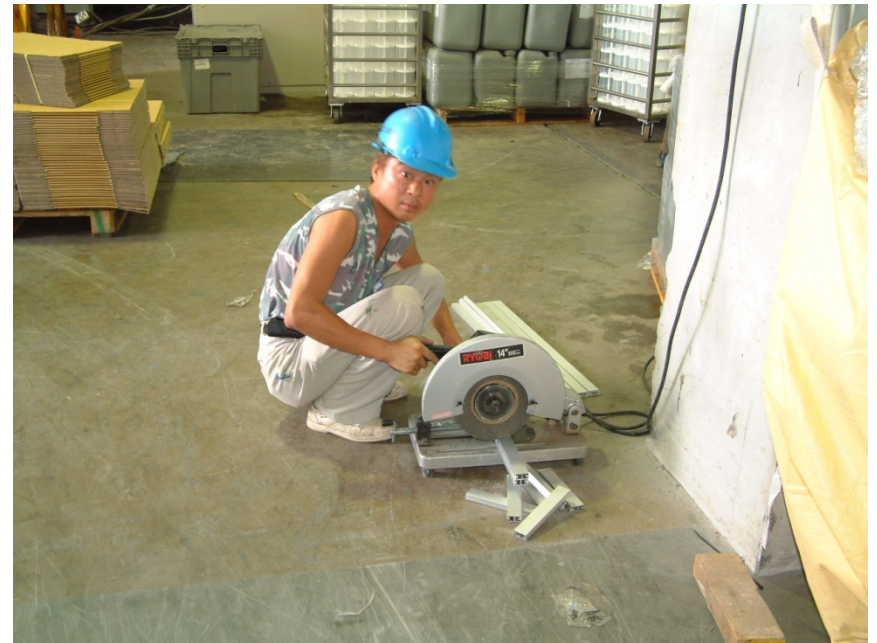
圓盤鋸防護罩

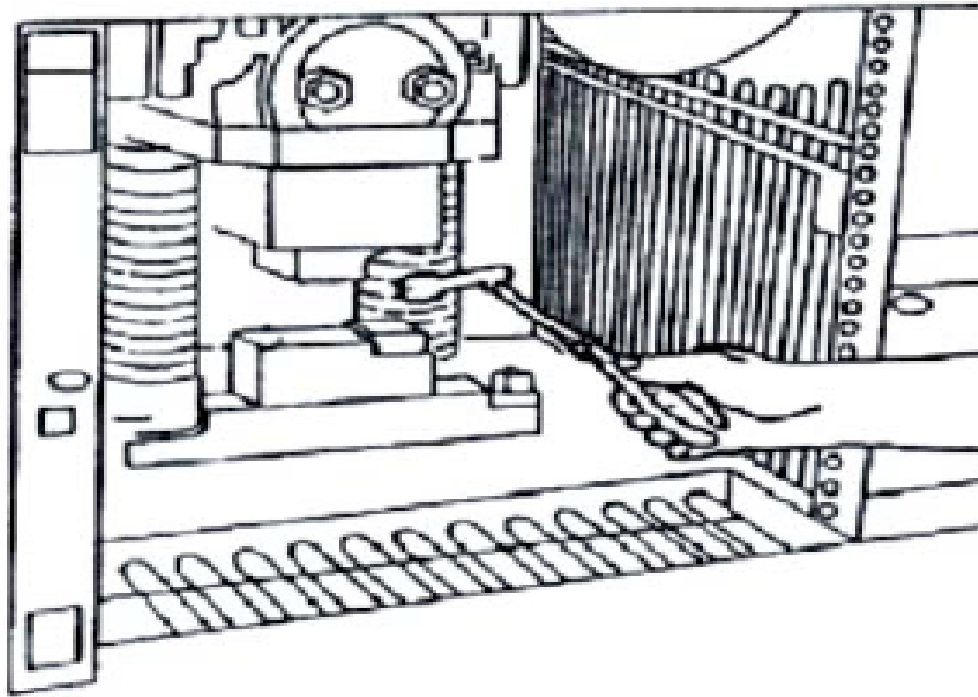
使用輔助工具進料

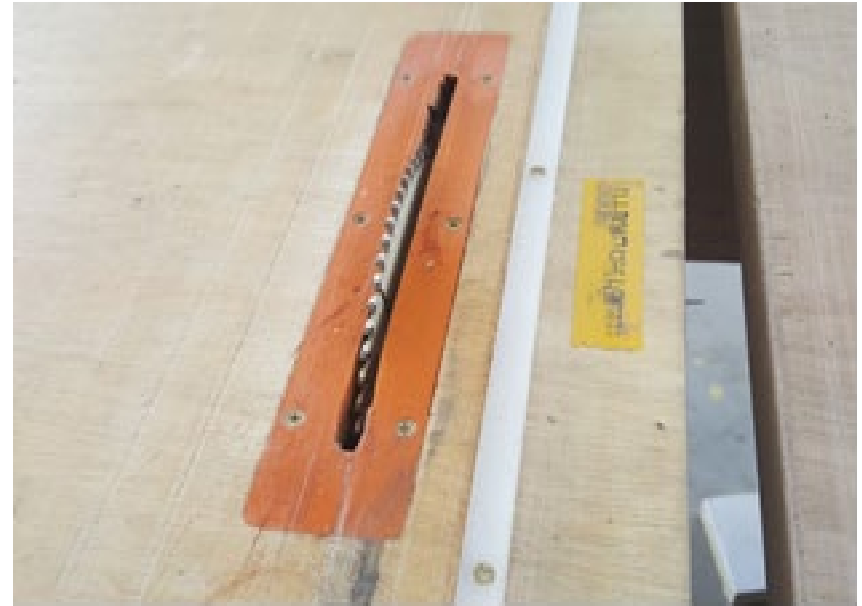
肇事圓盤鋸工作檯面與鋸片  
鋸片突出工作檯面約調整在3公分

- 不安全狀況：木材加工用圓盤鋸，工作台上鋸片鋸切工作點未設置反撥預防或鋸齒接觸預防等裝置。
- 不安全行為：吳生使用木材加工用圓盤鋸在工作台上鋸切大面積合板，未注意手部遠離鋸片及使用推進引導裝置作業。

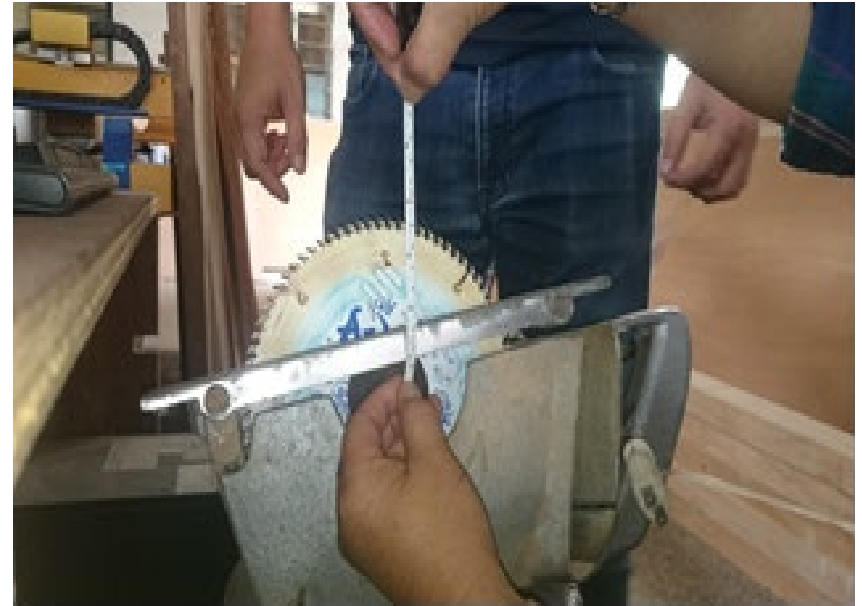
事故時，僅露出鋸齒及裝於鋸切  
檯面下方之圓盤鋸(直徑21公分)

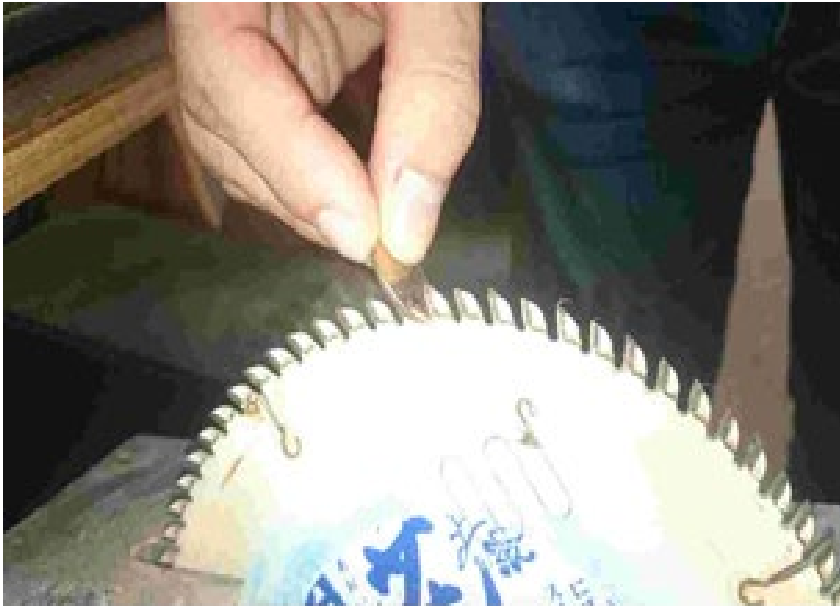
鋸片安裝鋸情形(鋸齒深約0.8公分)

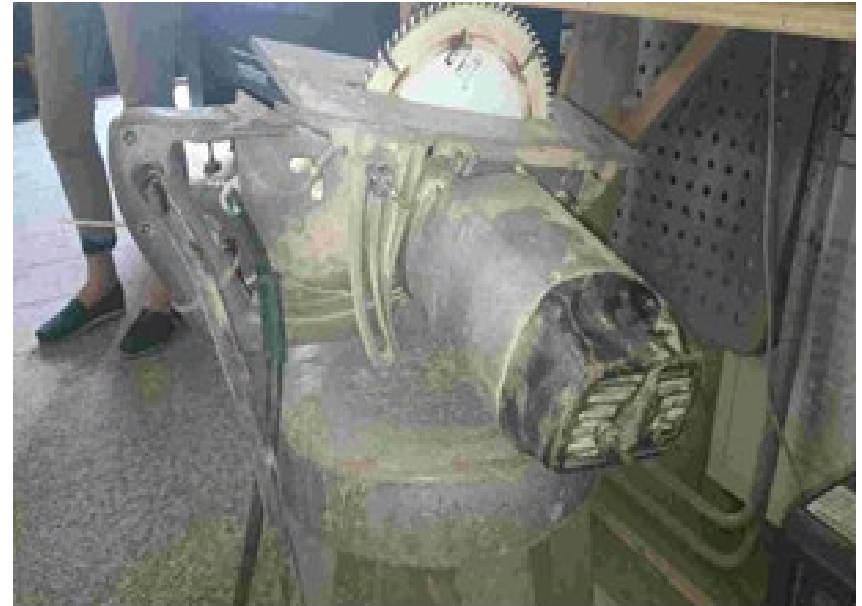
肇事之圓盤鋸，未接接地線且反撥預防安全裝置因反裝於檯面下而無效能

1. 建議學校建置(購置或租借或受贈)機械、設備、器具，提供工作者或學生使用時，需檢討是否符合相關法令規範並納入使用單位之維護管理與檢查檢點範圍。
2. 建議學校選購加工用線鋸機等加工或實驗用機具專供鋸切非直線型材料之使用並納入使用單位之維護管理與檢查檢點範圍。
3. 建議學校對於圓盤鋸等機械之高速迴轉部份且易發生危險者，嚴格規定使用單位應裝置符合法規之護罩，護蓋或其他適當之安全裝置。
4. 建議學校對學校學生在實驗(習)場所從事實作研習時，能參照學校安全衛生規範執行管理並派指導老師或技術人員在場指導管制。
5. 建議學校對於實驗(習)場所之工作者，應依其工作性質及身分別（如：學生）以及其實習時使用設備、措施及學習內容，落實施以必要安全衛生教育訓練並記錄之。

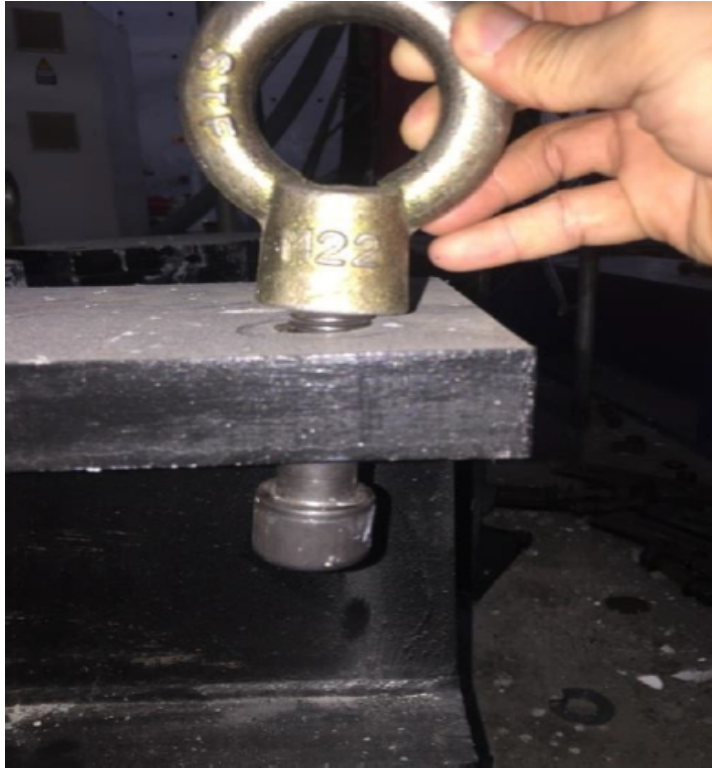
為因應不同吊掛鋼材，吊環母較長且具有螺紋，於吊掛較薄鋼材時，可能發生螺桿太長，工作人員未能注意，發生被夾意外。

- 不安全狀況：因吊環母較長且具有螺紋，最初平衡位置可能卡於螺紋或斜面上，未放置垂直於鈹面，導致L型束制鈹離開鉸支承平台時重心重新分配，致使L型束制鈹向下滑落約 5mm 至吊環母之螺栓內六角邊緣，左手食指遭截斷約 1/3 第一指節。
- 不安全行為：從事固定式起重機進行大型鋼架實驗試體拆除作業，研究生英德拉可能為防止吊離時之晃動扶住L型束制鈹，因手指尚位於吊環母與和L型束制鈹間空隙，致左手食指被夾。

- 從事吊掛作業人員，未具有吊掛作業人員資格。
- 建議針對本次事故及實習工廠可能進行之實驗做工作安全分析及教育訓練。
- 建議加強作業監督管理機制及人員。
- 校方提出日後採用較短之吊環母做為防災對策，亦宜加強教育訓練及管理，以預防學生圖方便誤用。
