機電安全及危害防止

E3 電氣

壹、基本電氣知識

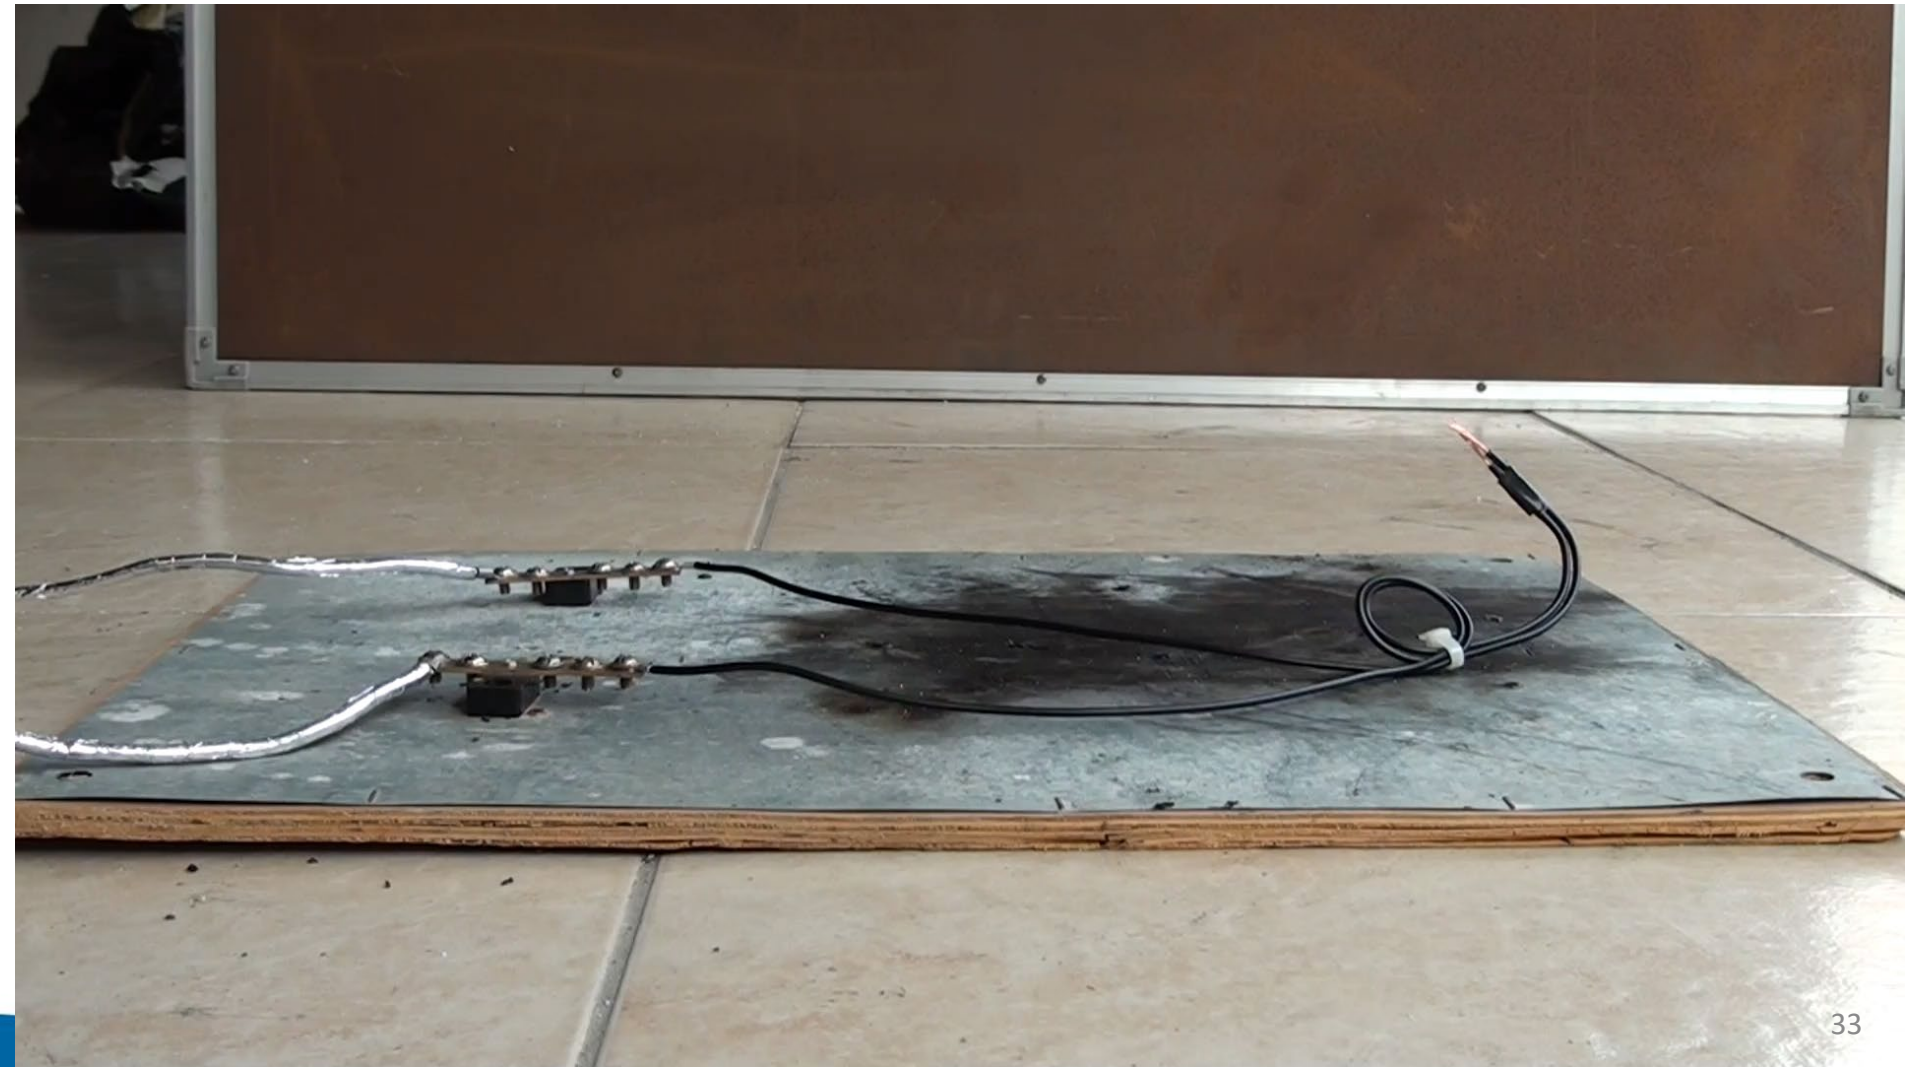
短路:電線間的絕緣破壞，裸線彼此直接接觸時，發生爆炸性火花（電弧）。

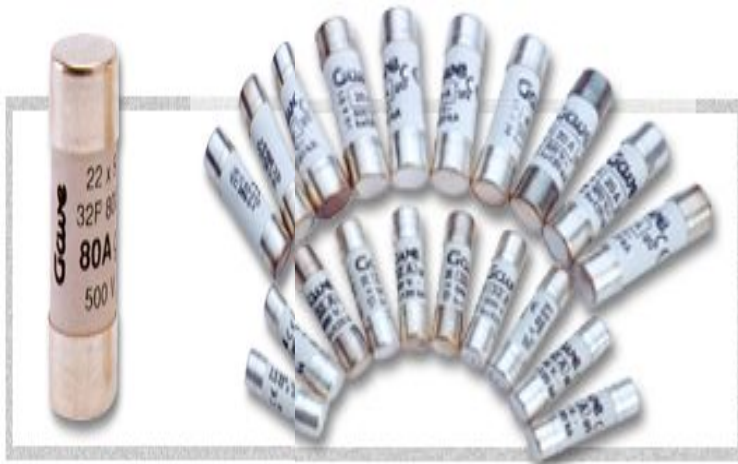
1. 低壓熔絲 (Fuse)

利用低熔點金屬合金線受高溫熔斷的特性動作，具有切除電路過電流的功能

保護功能：過載及短路保護

注意事項：熔絲不可任意加大容量

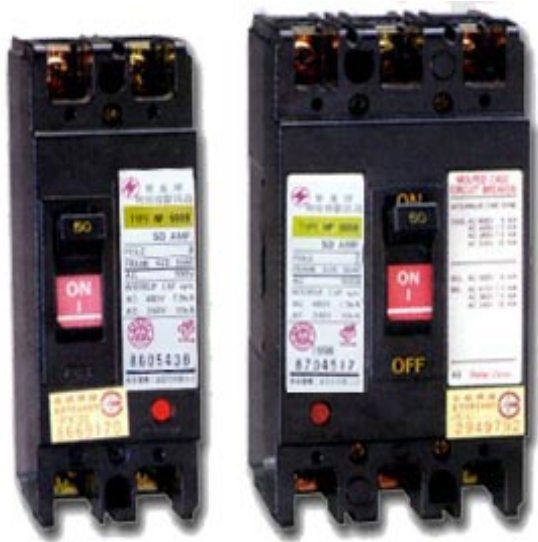
動力回路用

一種低壓過電流保護用斷路器，
當電路發生短路故障時，可啟斷
故障電流

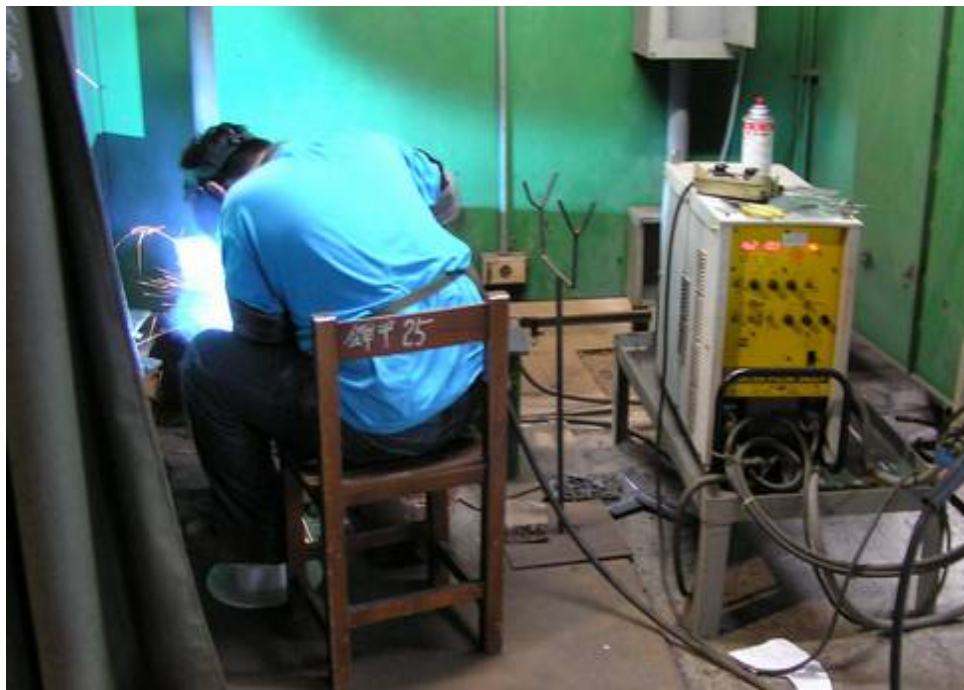
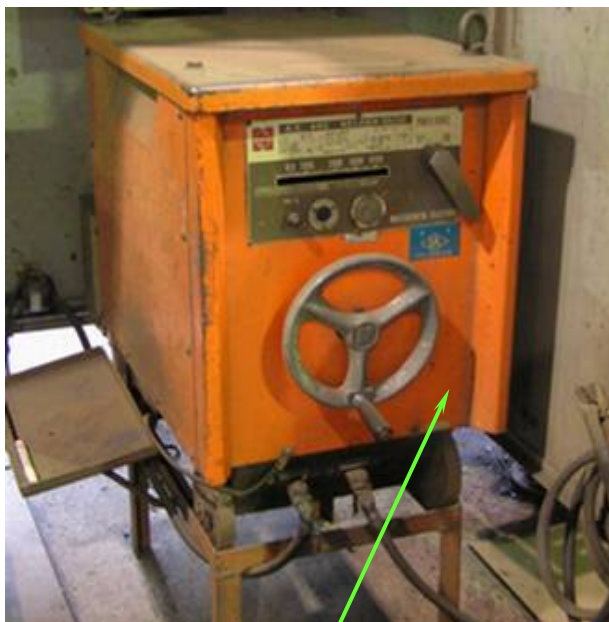
交流電弧熔接機

交流電弧熔接機因手持電壓接近 110V 的端子，在熔接金屬工作中具危險性，故使用須安裝自動電擊防止裝置

自動電擊防止裝置安置
於內部

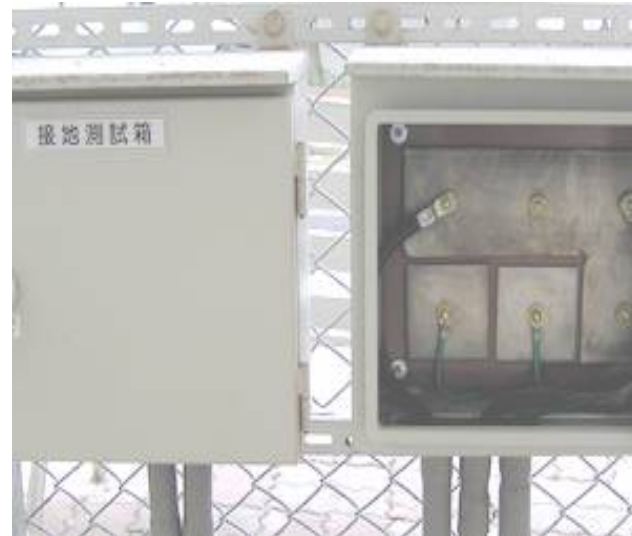
接地測試箱

保護功能：電器絕緣劣化、損壞等因素而發生漏電時，避免人員發生感電危險

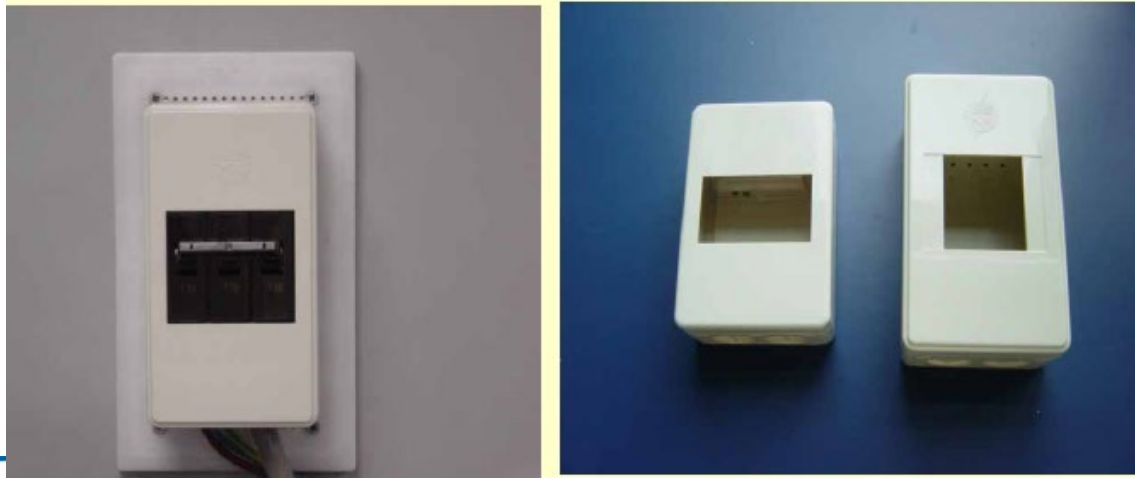
開關帶電部分隔離保護

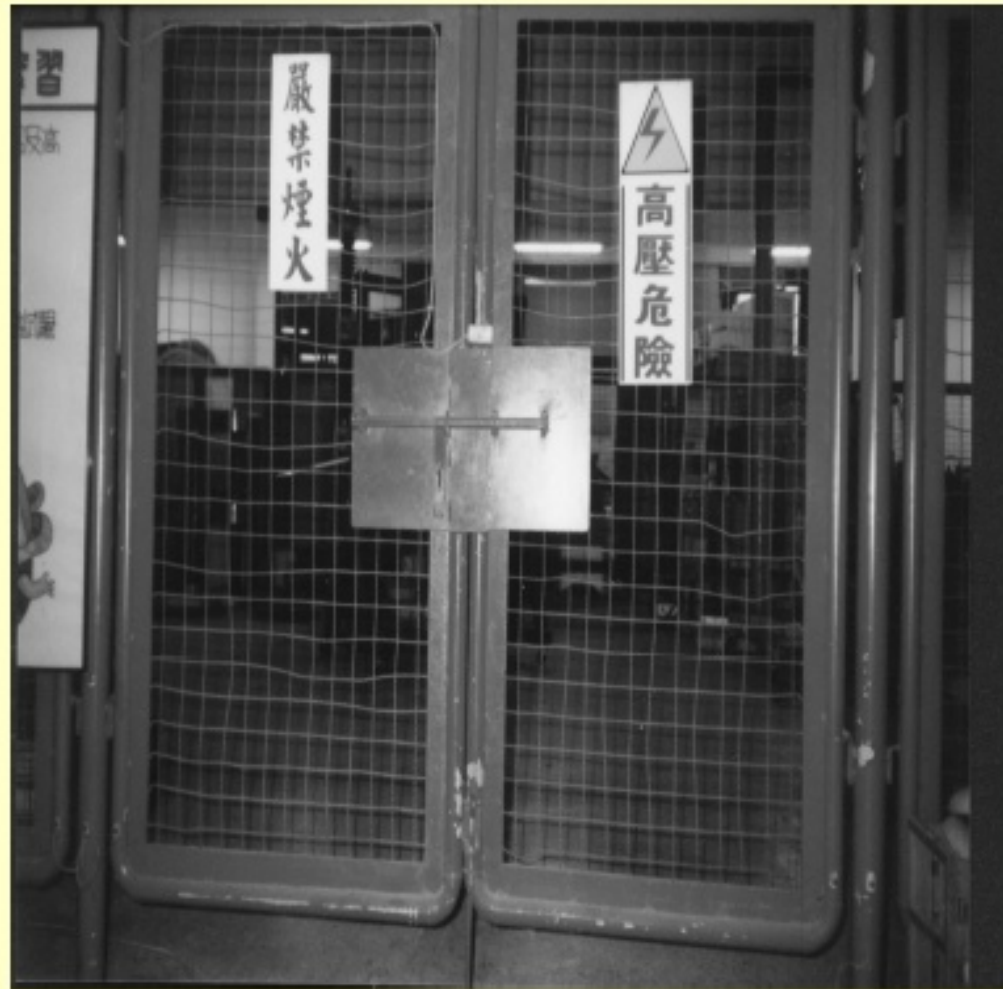
高壓試驗場以鐵絲網圍住並標示警語

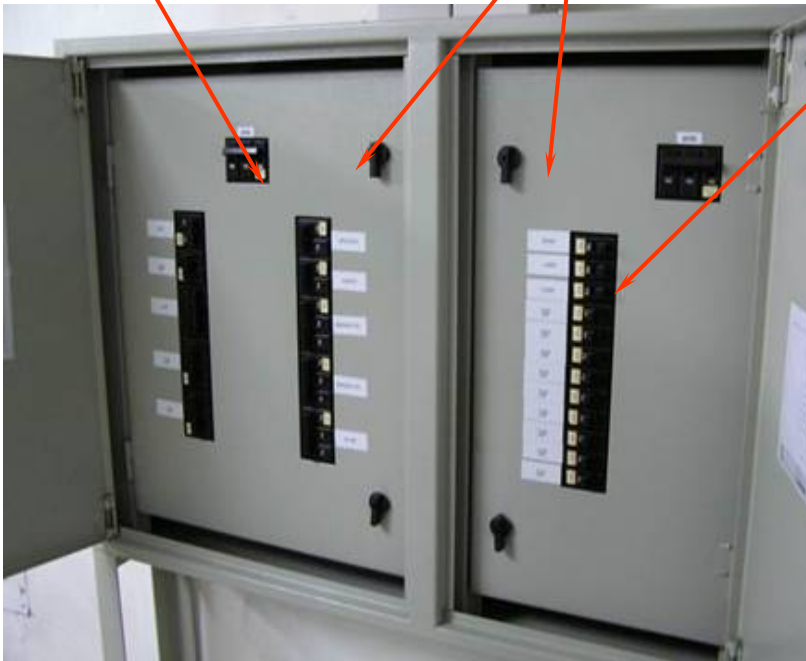
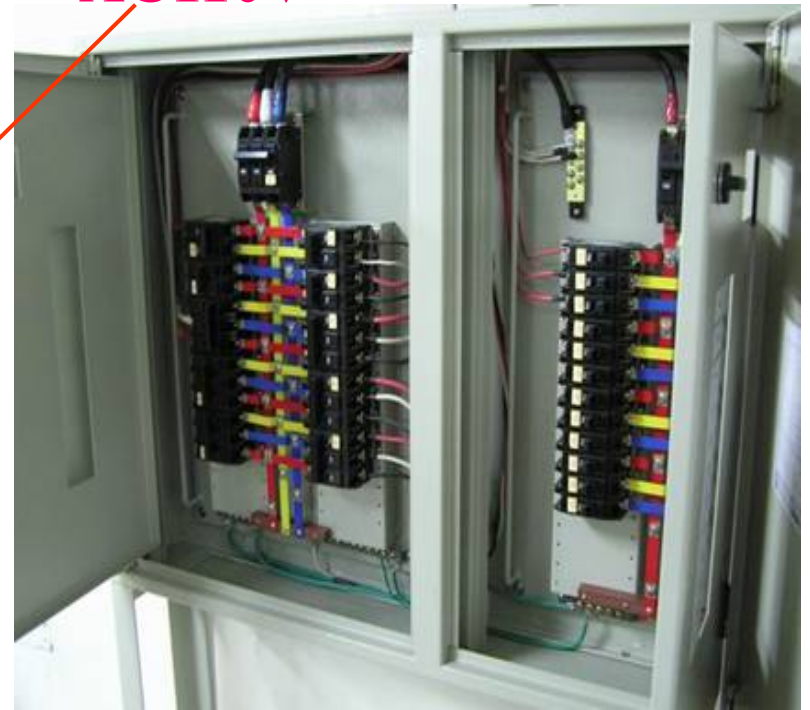
低壓電源開關箱

三相電源
AC220V

中間護板

單相電源
AC110V

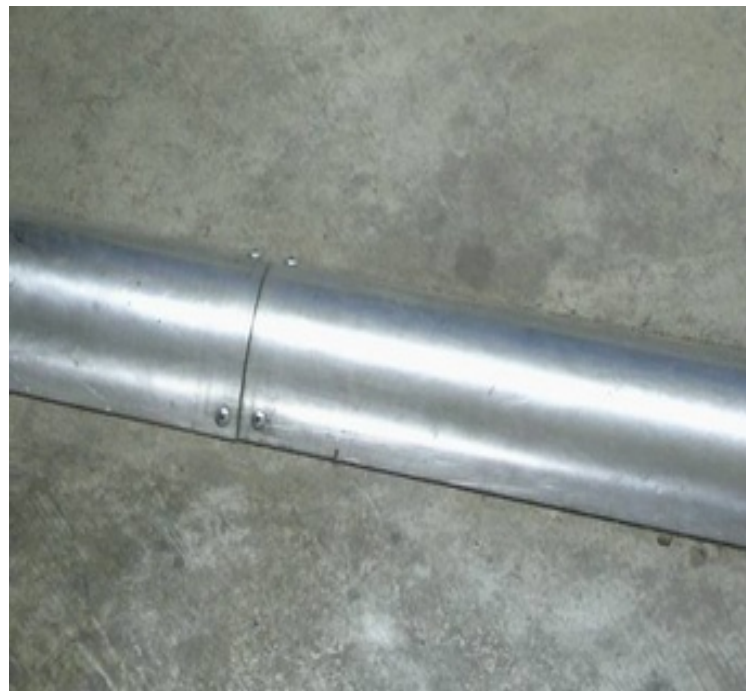
不適當的配線

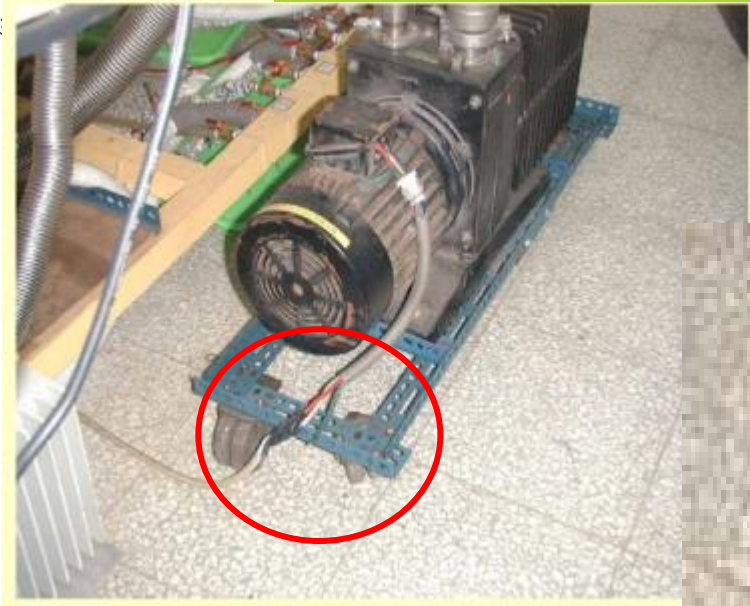
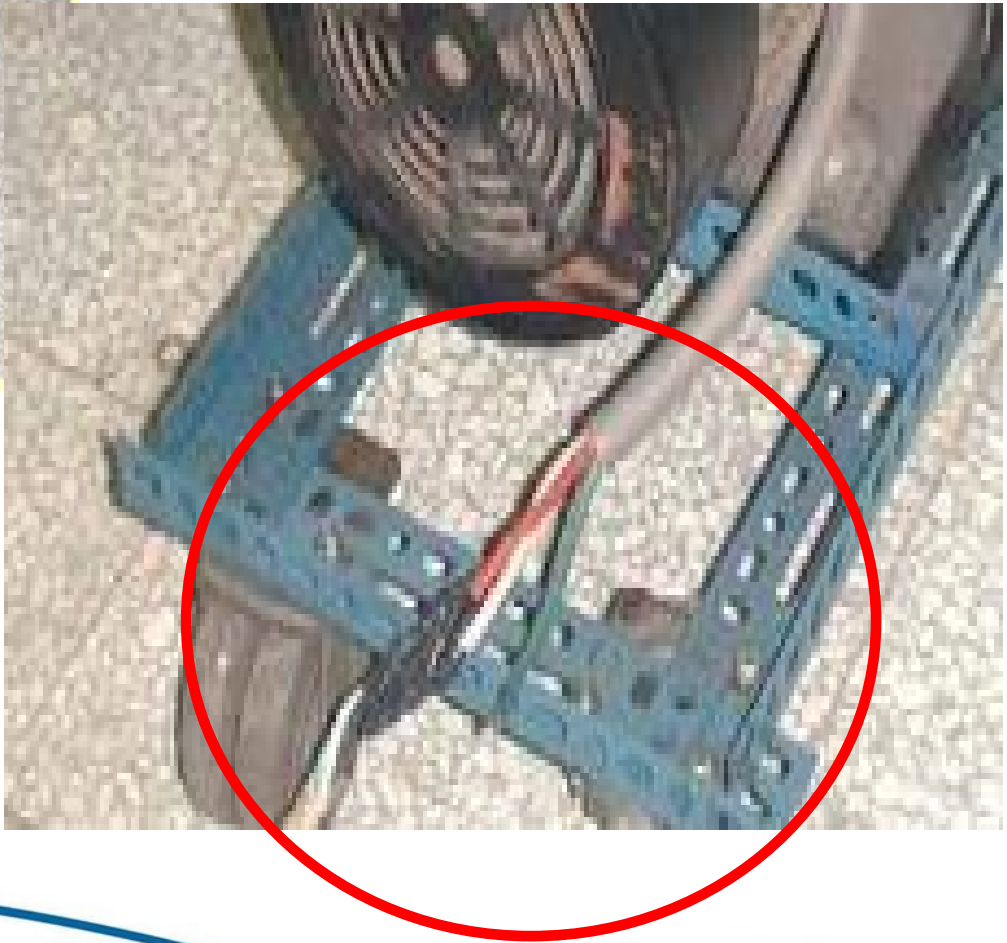
馬達未接地

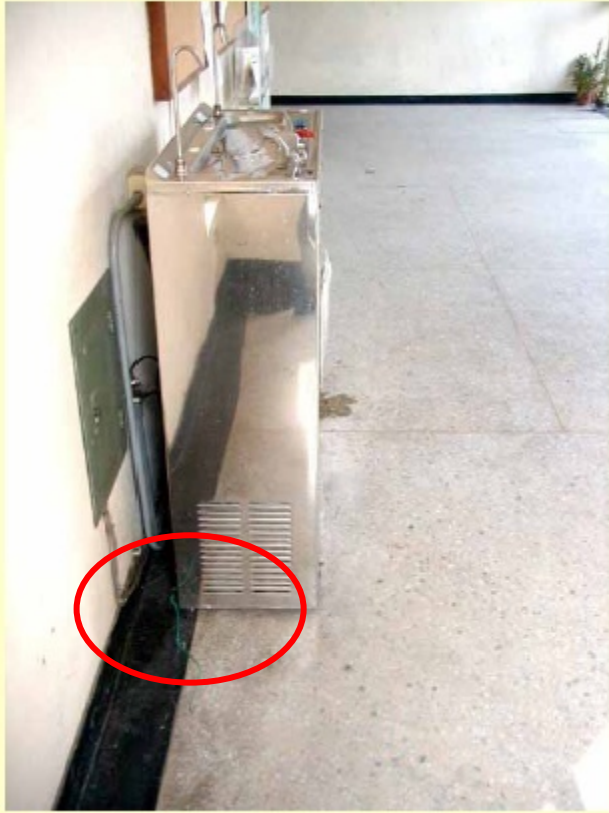
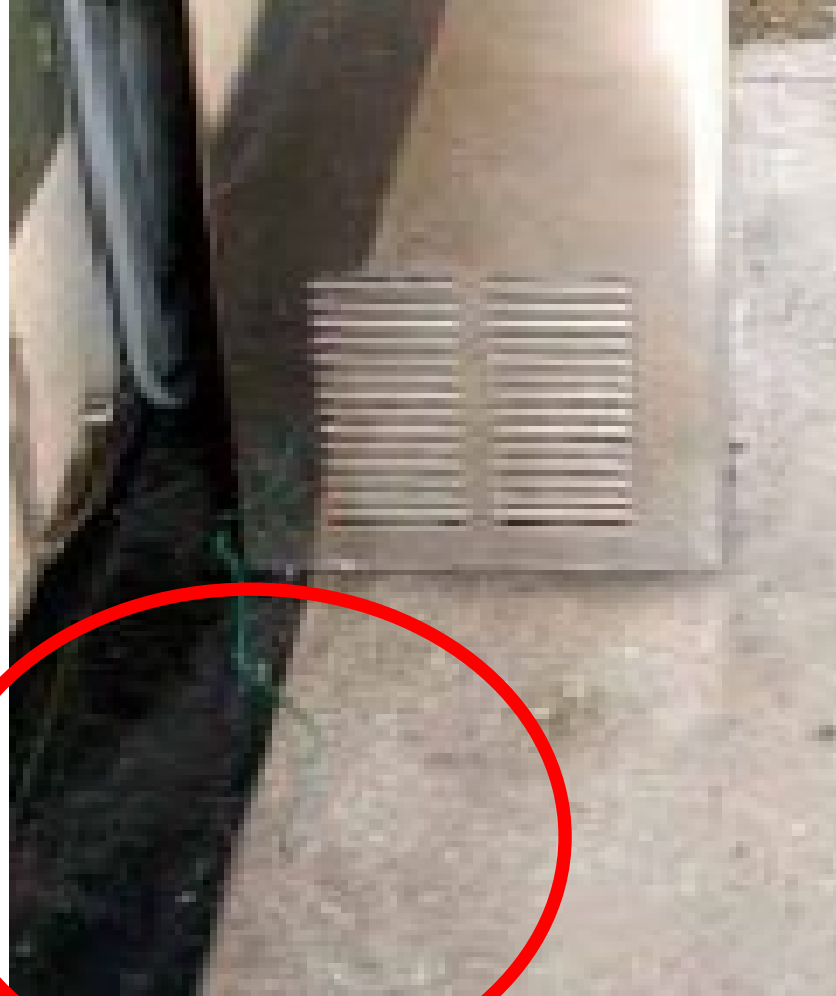
飲水機未接地

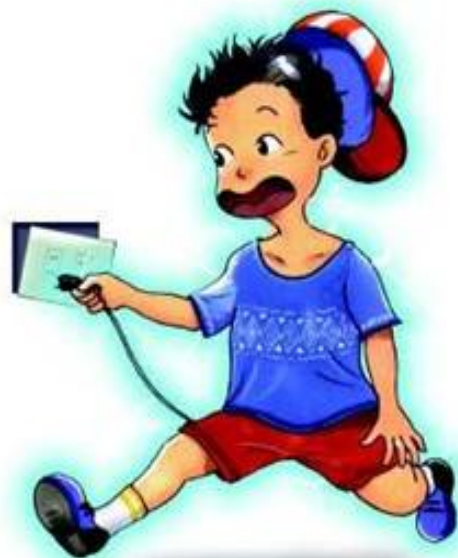
插頭及插座鬆動易造成
接觸不良而發熱

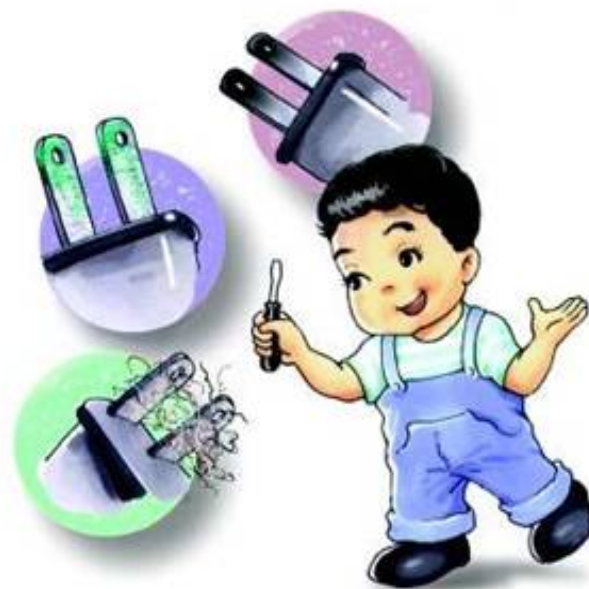
插頭、插座焦黑可能
是過電流所造成

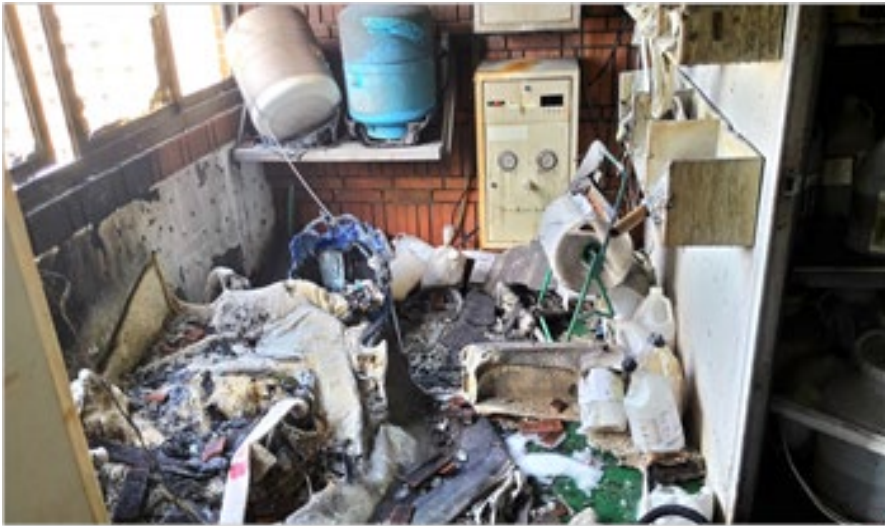
消防隊處理後照片，左下角為熔毀之抽風櫥及清洗台，右側為化學廢液及化學品空桶等固態廢棄物暫存區。

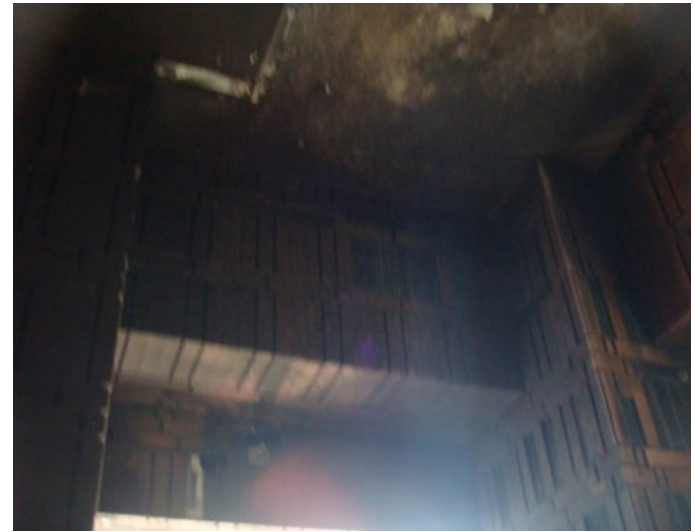
潔淨室內部天花板煙燻後碳化物遺留情形

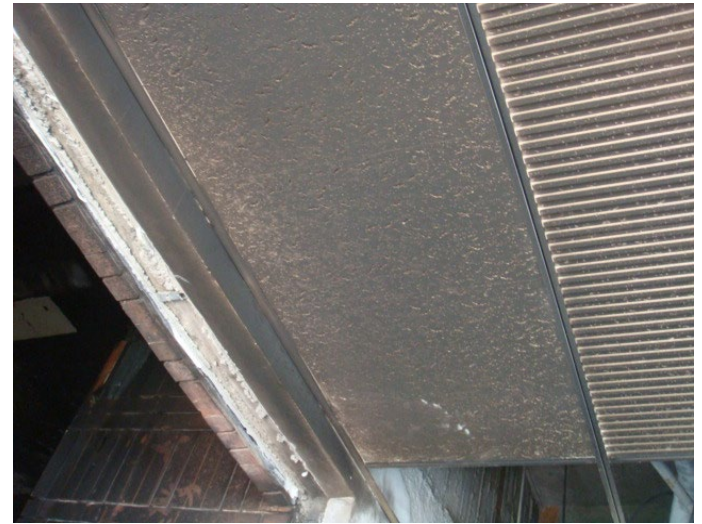
門外走廊天花板遺有碳黑(疑為有機物碳化)

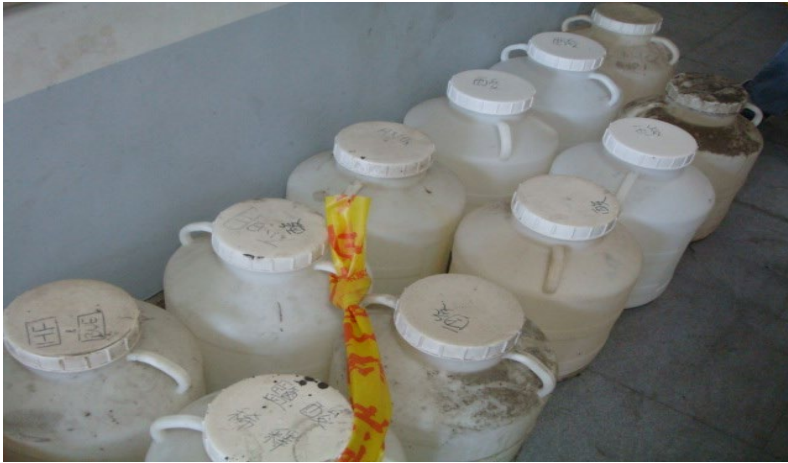
事後移出至室外之多桶多種化學品容器

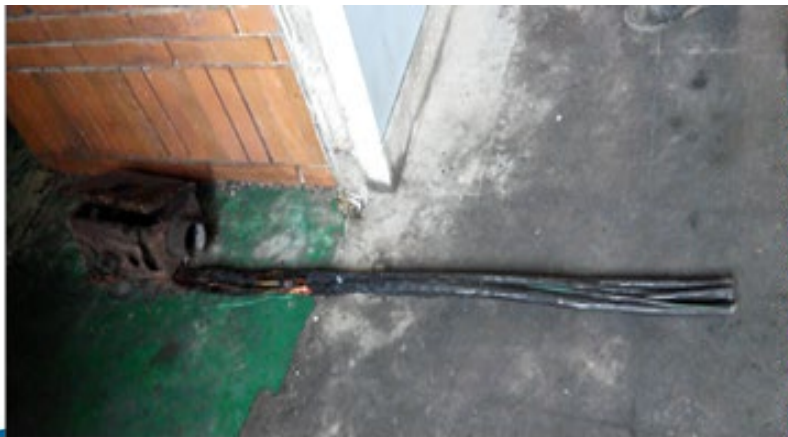
疑似起火點：現場清運後保留之疑似電線短路跡證

- ▶ 本次災害可能因洩漏之鹼液接觸電線並腐蝕其絕緣導致短路；或洩漏之鹼液經摻入中和劑(催腐靈)後造成緩慢反應發泡導致蓄熱升溫，再因隔板因升溫融損造成酸鹼中和放熱反應再升溫；上述兩種情況存在於未通風潔淨室之情況下，再因電流高溫或反應高熱接觸已蒸發之有機溶劑(如盛裝丙酮之在容器瓶蓋未密封)蒸氣，有機溶劑蒸氣持續因溫升而加速容器內易燃性液體揮發而造成本次災害。

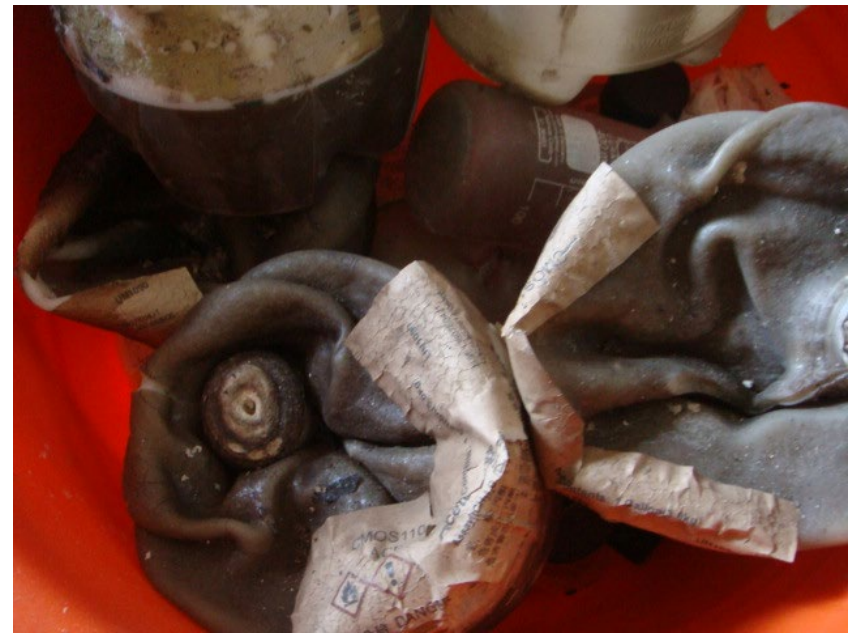
受熱變形丙酮容器可自容器桶身變形與瓶口觀察到蒸汽釋放跡象

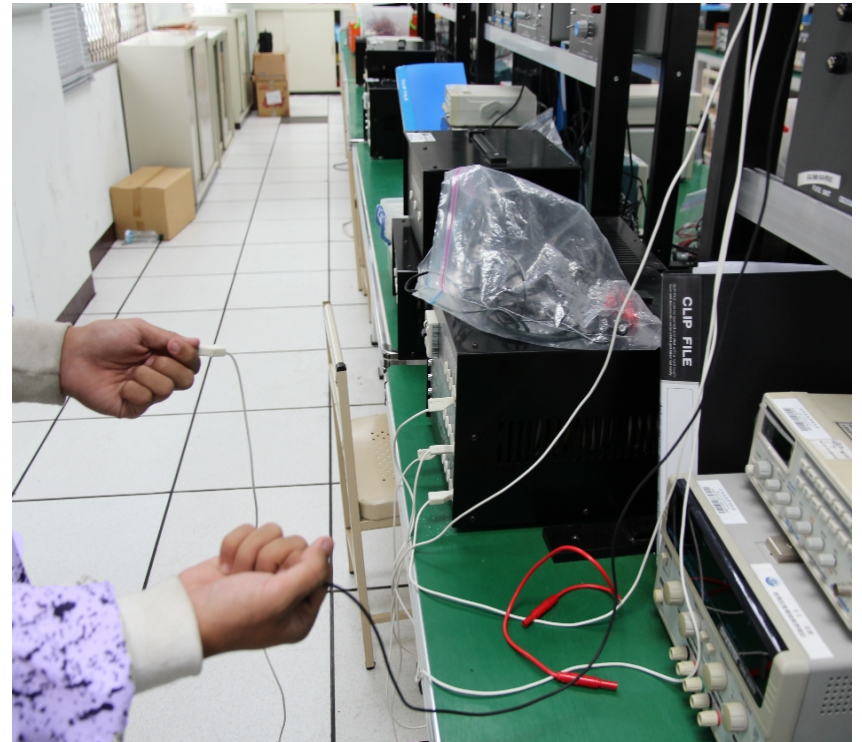
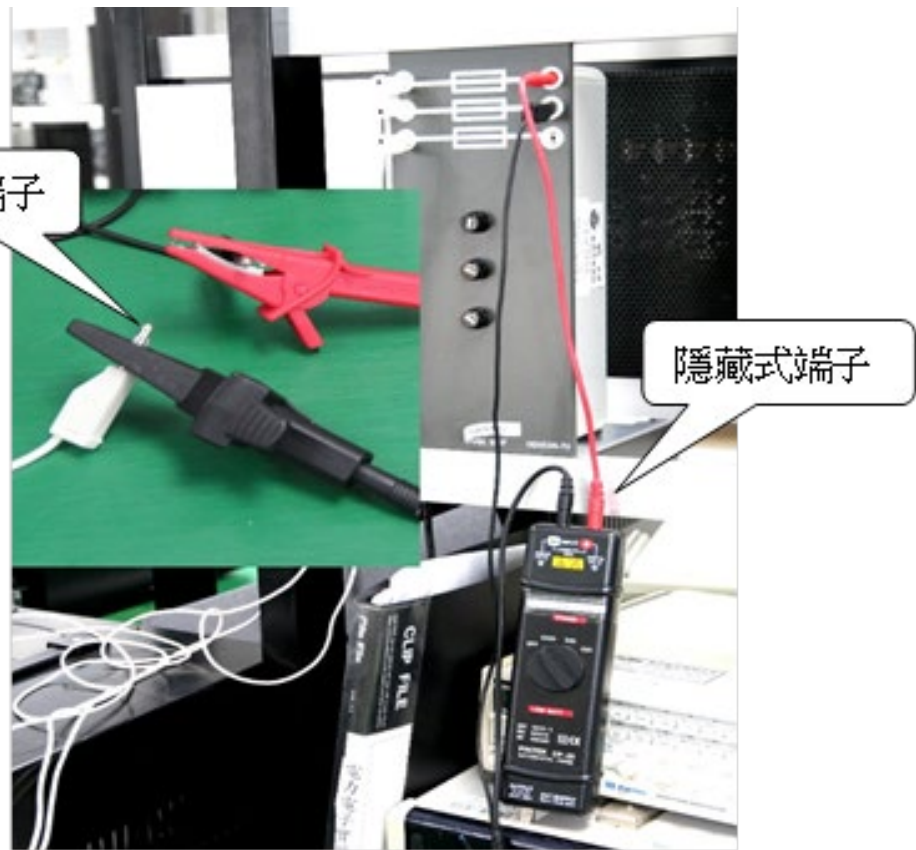
現場概況

- 電機工程系學生在電子實驗室，操作電力電子實習課程之三相電源量測，A學生與B學生二人同組操作三相電源量測（站立位置如圖一所示），11時左右B學生發現A學生雙手各握住一條連接線金屬端子，表情木然且雙手抖動（圖二為模擬A學生手握連接線情形），B學生立即用雙手將A學生推離連接線後，A學生昏倒地上，另一位同學馬上進行CPR急救。推測A學生感電時間約二十秒之內，且及時搶救，方能不致造成更大遺憾。

- 直接原因：電流經過心臟導致暫時休克。
- 間接原因：
 - 可能A學生對電氣安全之警覺性不足，才用左右手分別握住A、B連接線之金屬端子，使電流經過心臟造成感電事故。
 - 不安全狀況：無。
