學校工作場所災害案例報告 1

使用打火機點燃酒精膏導致左手小臂二度灼傷

學校工作場所職業災害案例報告 2

某大學 土木系材料室 電線走火意外

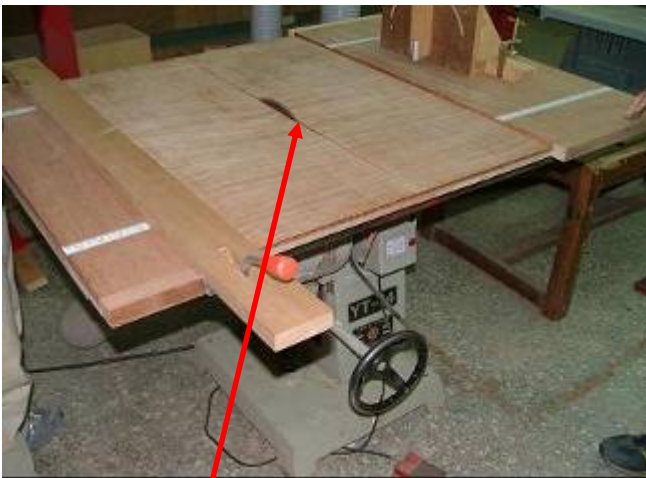
發生事故之圓盤鋸，未設鋸齒接觸預防裝置及反撥預防裝置

1. 對於校內實習工廠所使用之木材加工用圓盤鋸應設鋸齒接觸預防裝置及反撥預防裝置。
2. 對於未設鋸齒接觸預防裝置及反撥預防裝置之木材加工圓盤鋸，應規定不得使用，並將電源拆除。
3. 針對各種實驗室、試驗室、實習工廠等使用之機械設備，確實訂定具體可行之工作守則，落實實施。
4. 實習工作場所應選購型式檢定合格之機械器具，並視需要使用手工具加以輔助。
5. 實習工作場所需派駐監督人員，監看操作人員是否遵守機械器具使用程序、作業標準，避免事故發生。

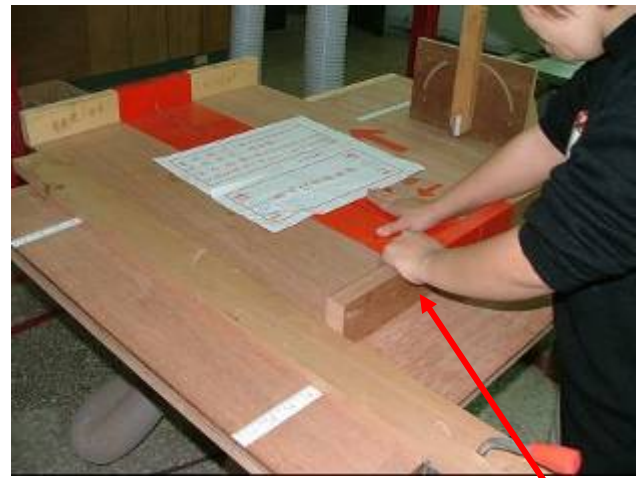
發生事故之圓盤鋸，仿當時學生作業之情形，以右手壓住木材往前推，但未確實使用進料推盤。

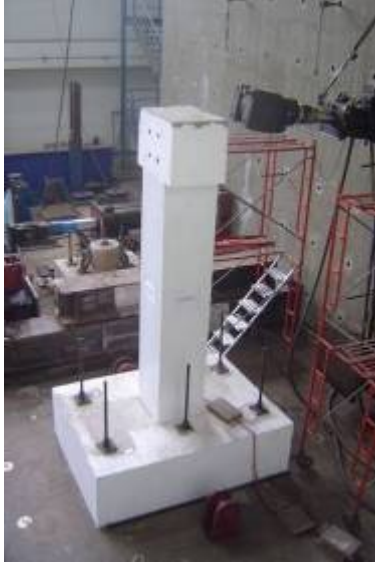
發生災害之大型結構試驗基座(高4.6m)

4.宜建立實驗材料組裝與拆卸之標準作業規範，並應於實驗開始進行之前有一套安全稽核機制，以確認組裝之精確性。

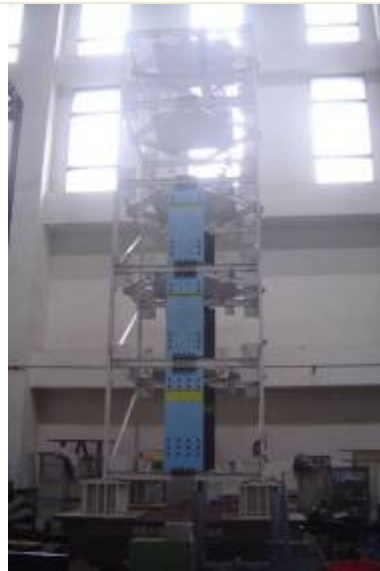
大型實驗構架無適當之爬梯

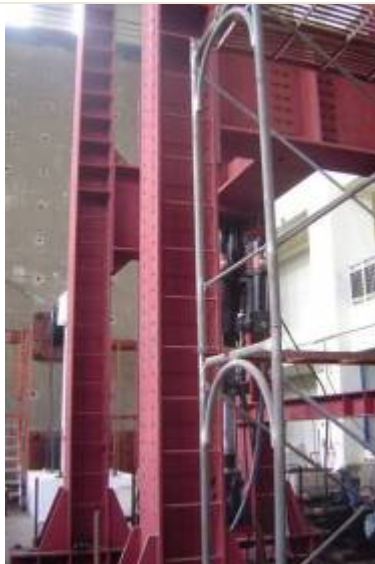
鋼構內置爬梯宜加設安全母鎖

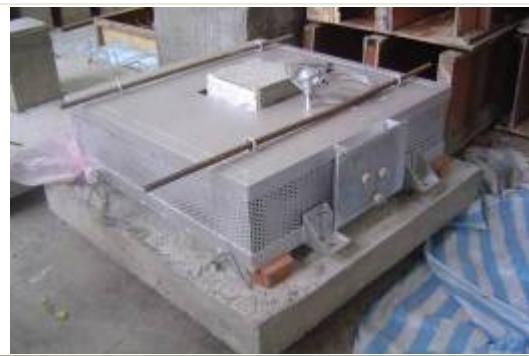
高溫設備宜加警告標示

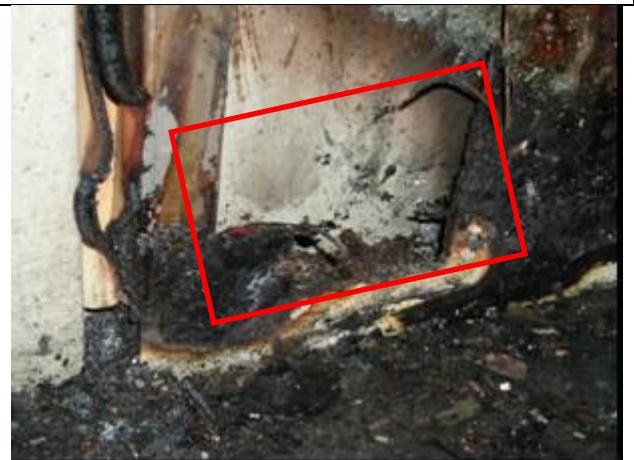
圖 3、疑似起火點
