校園實驗/實習場所重大災害案例 102

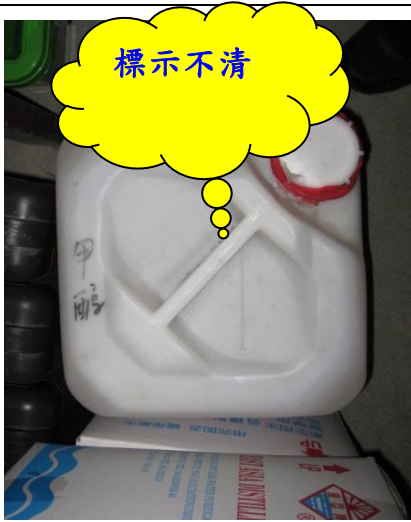
圖 3.

甲醇容器未依規定標示

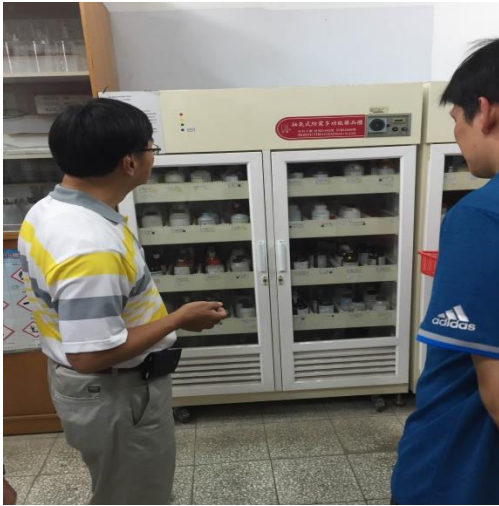
應依藥品櫃內容貼相關標示

無抽氣機裝設

圖 2. 抽氣式藥品櫃未依規定標示

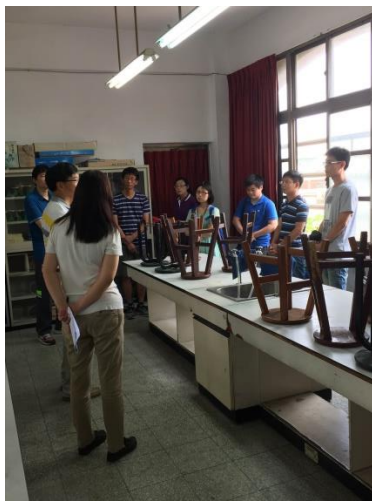
實驗桌要有厚度及耐酸鹼

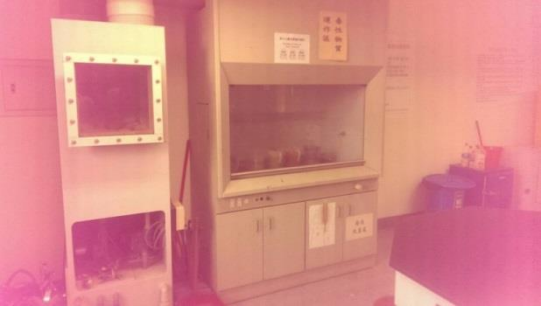
圖 1.

圖形簡述：
	化學反應操作櫃內非存放費抑或儲存藥品用。
	水洗槽應有水。

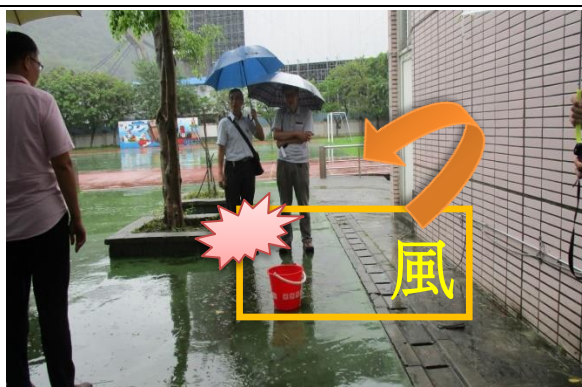
圖 4. 未注意風向及未著適當防護具

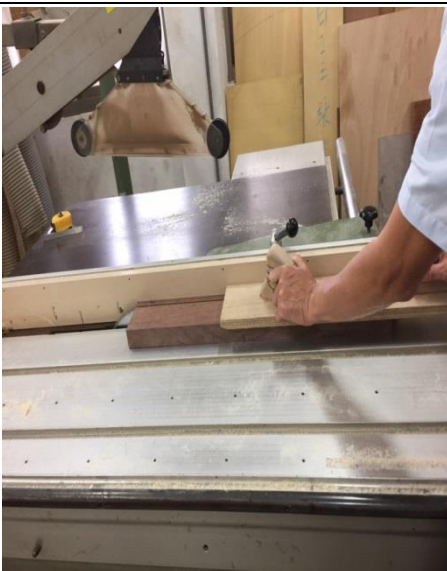
圖 3. 正確使用輔具

1. 該機械設備應有安全標示與驗證合格標章。(職業安全衛生法第 7 條)
2. 所有機械設備應通盤檢查以符合安全衛生規範，具備刃部接觸預防裝置及緊急停止裝置。(職業安全衛生設施規則第 41 條暨職業安全衛生法第 6 條第 3 項)
3. 建議該校落實加強教育訓練與宣導，加強其他受工作場所負責人指揮或監督從事勞動之人員安全衛生意識，避免相關事故再度發生。(職業安全衛生教育訓練規則第 17 條第 2 項暨職業安全衛生法第 32 條)
4. 該校應針對類似設備情形進行通盤檢討，應針對該機台重新進行風險評估以釐清可能之風險(材料之準備、進料、操作、操作後之清理等程序)，提出預防措施並據以修正標準操作程序，並進一步訂定相關的檢核程序。(職業安全衛生法第 5 條)

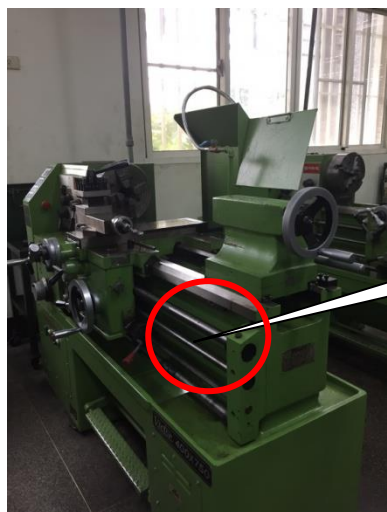
圖 1. 車床頭髮捲入位置示意圖

高職夜校生蔡同學進行車床操作時，蔡員頭髮先遭車床螺桿捲入（如圖 1 所示），以右手擬阻止時亦遭捲入，經任課老師王○○發現，迅速腳踏該車床之停止踏板使機械停止運轉，由前來協助之護理師剪去蔡員長髮，並由現場人員合力拆解機器讓蔡員右手脫困，經送往沙鹿光田醫院醫療，蔡員右手背皮膚有撕裂傷，醫療後當日出院返家休養。

學生當日操作車床之頭髮捲入位置

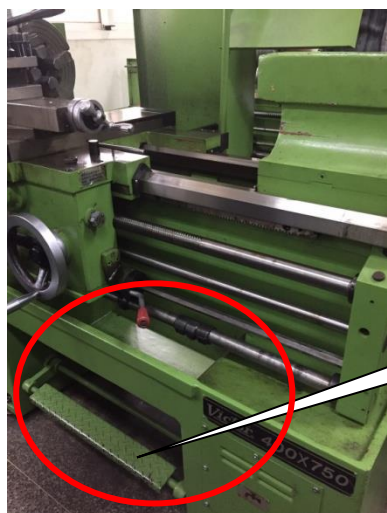
圖 2. 車床緊急煞車踏板

2)未對車床操作人員確實實施必要的安全教育訓練 (該車床之停止踏板位於螺桿及自動進導桿正下方，但學生於緊急狀況下，卻未正確使用)。

車床緊急煞車踏板所在位置

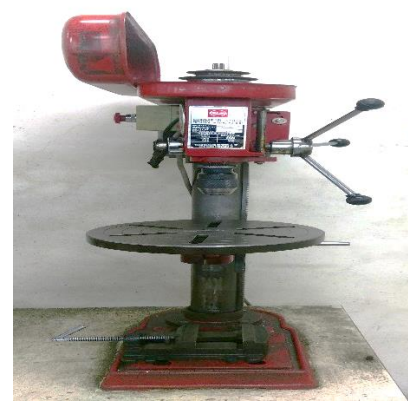
圖 2. 肇致事故之鑽床外觀

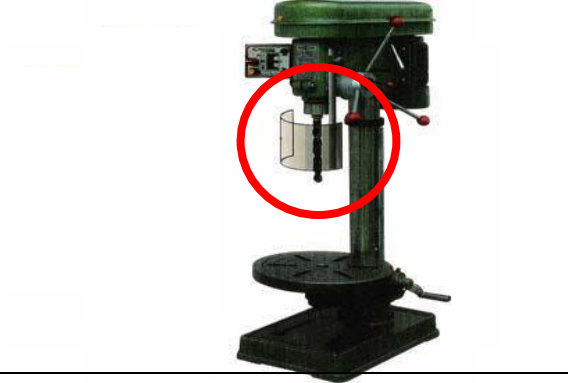
圖 6. 建議鑽床加裝活動式安全護罩

- (1) 建議學校全面盤檢實習工廠各類機械、設備、器具，確認改善或汰換至符合安全標準，方可提供人員實習操作使用。（職業安全衛生法第六條第三項、第七條第二項及第八條第五項）
- (2) 實習工廠機械須全面於適當位置加裝緊急停止裝置及安全護罩或護圍。（機械設備器具安全標準）
- (3) 安全作業標準、故障排除及緊急應變應列入實習課程操作前教導，並確認所有實習操作人員完全熟習。（職業安全衛生法第三十二條）
- (4) 實習過程中應確實要求人員全程使用個人防護具，如有違反即令離場。（職業安全衛生法第三十四條）
- (5) 以本案例為借鏡，平行展開至其他實習工廠及實驗室，加強宣導以提升人員安全衛生意識及遵守安全規定。（職業安全衛生法第三十三條）

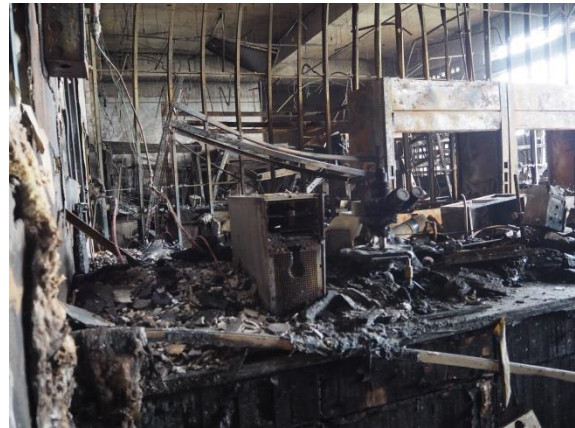
1. 研究人員對於將藥品置入廢液，其所可能造成之化學反應及危害，尚顯不足。
2. 研究人員對於火災發生初期，其所可能採取之緊急應變措施，亦尚顯不足。
3. 實驗室存放使用大量之化學藥品，導致火勢擴大。
4. 實驗室間之輕質隔間及天花板，均無法阻隔火勢，且因本身材質，甚至成為助燃物質。受波及之 9 樓(G907)微生物技術實驗室即是經由塑膠通風管線延燒蔓延。
5. 事故發生時，消防單位無法即時取得現場化學藥品種類及數量資訊，因此，可能延緩救災時效。註：該校化學品管理系統因故障送修中，而系所承辦人該日公出，各單位亦無法提供紙本資訊。

燒毀之輕質隔間

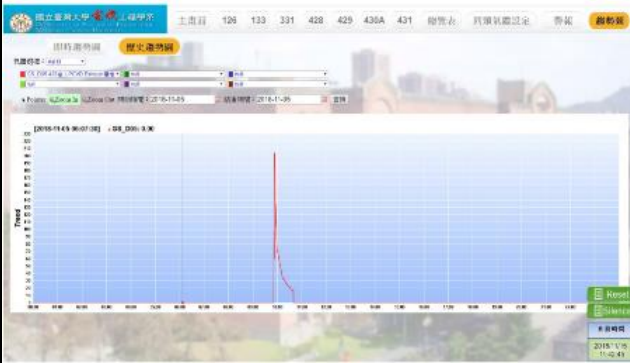
11/5 (星期一) 偵測器讀值 (警報當時)

(一)直接原因：疑似發生砷化氫氣體洩漏

警報響起當時之偵測紀錄

- (一)對於所使用過之化學原物料建議能建立完整清單(配合教育部化學品管理系統)，以利災害發生事後能掌握確切原因，來加以改善，預防再發生類似災害。
- (二)對於化學氣體偵測器建議配合自動檢查，建立定期校正及更換規範，避免產生錯誤訊號，或偵測結果誤差過大，造成不必要之困擾。
- (三)有關局部排氣裝置及空氣清淨裝置，應依據職業安全衛生管理辦法之規定實施自動檢查，了解其性能是否足以將有害氣體完全排出及處理，避免作業人員遭受傷害。
- (四)對於類似本次發生災害之高風險儀器設備之裝置使用、維修、拆除及報廢作業建議能訂定標準作業程序及列入採購管理規範，來防範爾後再發生類似災害。
- (五)建議能對發生災害可能性較高之實驗室，優先實施風險評估，找出發生災害之可能性及嚴重性，作為優先改善的對象。
- (六)應配合法令規定對於承攬商應事前告知有關其工作環境、危害因素暨有關安全衛生規定及應採取之措施。
- (七)428 實驗室內有隔間使用化學品皆為易燃且毒性很高，加上學生每年皆會更替，為使事故發生時之災損降到最低，建議使用單位宜加強緊急應變演練。
- (八)此次事故究為砷化氫或四氫化鎳或其他原因所引起，建議做進一步探討。

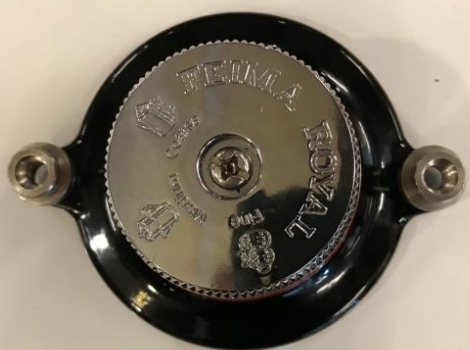
1.脫殼機未拆除螺帽的研磨部外蓋

1. 對於機械之掃除、上油、檢查、修理或調整有導致危害勞工之虞者，應停止相關機械運轉及送料。
2. 應訂定包含機械設備各種操作情況(含正常開俾及停俾、緊急開車及停俾、異常狀況)之風險鑑別、評估及評量的安全作業標準。
3. 機械設備之操作人員，應接受該機械設備操作安全衛生教育訓練。
4. 機械設備之操作，變更作業程序前應實施具風險評估的變更管理作為。

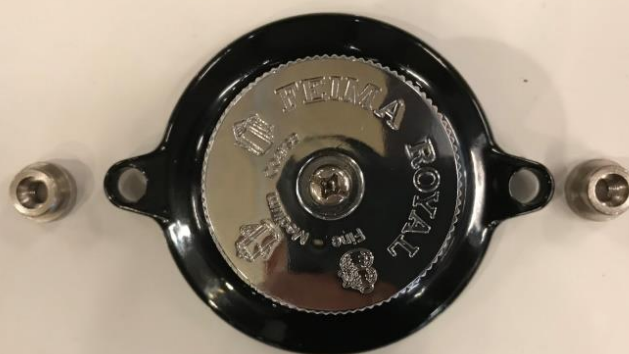
2.脫殼機已拆除螺帽的研磨部外蓋
