學校工作場所災害案例報告 1

使用打火機點燃酒精膏導致左手小臂二度灼傷

學校工作場所職業災害案例報告 2

某大學 土木系材料室 電線走火意外

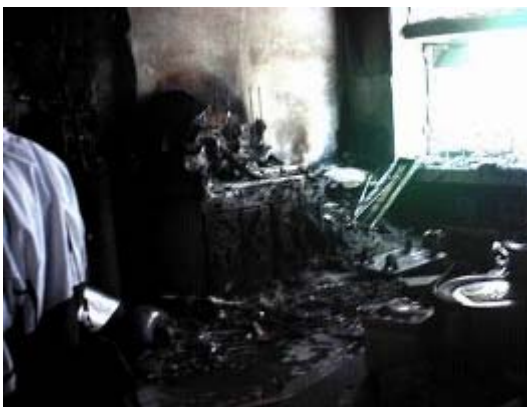
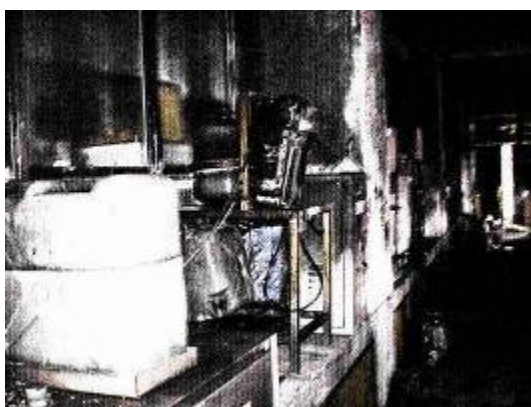
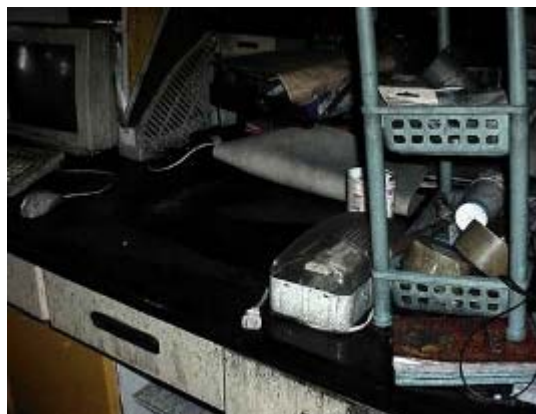
現場災害調査照片

實驗室負責老師 A 博士於 92 年 x 月 x 日夜間十點檢查 xx 實驗室，確認樣品溶劑萃取實驗運轉正常後離開學校，但隨即在當日夜間十點四十分左右，同校 B 老師與 C 老師聽到玻璃震碎聲音，並察覺該 xx 實驗室窗戶冒出火苗後，分別通知教官室及消防隊，於近十分鐘後消防隊到達並立即通知大樓內所有各樓層人員疏散並進行斷電措施，隨即破門進入 xx 實驗室內搶救，很快地以消防水及乾粉滅火器在十一點十分左右完成滅火及實施現場管制，但因為沒有配戴適當的呼吸防護具貿然進入的同時吸入大量刺激性氣體後，造成有三十多位義消與消防隊員產生身體不適症狀至醫院就診，但都無大礙並各自回家修養，隔日上午九點三十分消防局即派員至火場進行鑑識工作。初步判斷第一現場是由 xx 實驗室內靠近南側角落在進行溶劑萃取實驗的通風櫃內因有機溶劑（可能為正己烷）遇熱著火導致此次事故，造成 xx 實驗室全毀及緊鄰的單元操作及儀器分析實驗室受到嚴重毀損，部分儀器因通風排氣櫃裝設不當亦受波及，所幸並無校方人員傷亡。初步估計此次災害造成的損失約在一千萬元以上。

此次事故主要是因人為疏忽導致，在無人看管下與通風排氣櫃內進行溶劑萃取實驗，因固定架鬆脫掉落導致玻璃器皿破裂並產生溶劑蒸氣著火，同時亦無針對因溶劑蒸乾之事件採行預防措施，建立類似實驗步驟的標準操作程序並進行人員的安全衛生教育訓練。

1. 避免在無人監視情形下進行類似此次的溶劑加熱萃取實驗，應指派專人看顧並提供有關問題發生之詢問電話或通報的相關單位電話。
2. 不得將所有的排氣櫃通風管串接，以防止因動壓不足及風管產生擾流造成震動音及因煙囪效應而使鄰近區域受波及。
3. 應對每次的事故進行詳細的原因調查並提出改善對策，必要時應將其彙整成案例做為人員教育訓練之教材。
4. 應將所有實驗室的儀器設備操作建立標準操作程序，避免在排氣櫃內放置大量的溶劑藥品，除降低排氣性能外，亦可能變成引起火災的易燃物。
5. 應將實驗室內所有使用的危險物品建立清單放置在實驗室及專責管理單位，並將其放置地點及位置建檔並定期檢點及推陳出新。
6. 應在校內建立實驗室火災緊急應變小組並配合消防隊員進行消防搶救演練及要求所有相關教職員工生參與。
7. 必要時應加裝氣體監測及通報系統，儘早處置以免災害擴大。

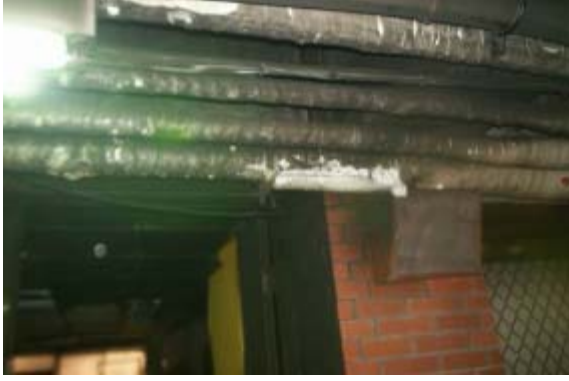
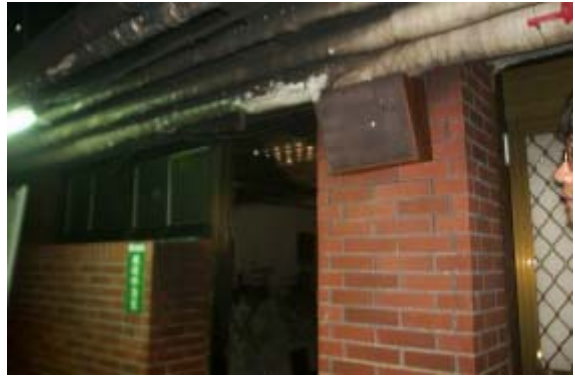
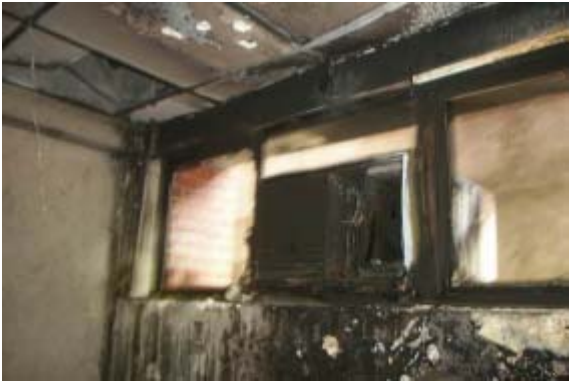
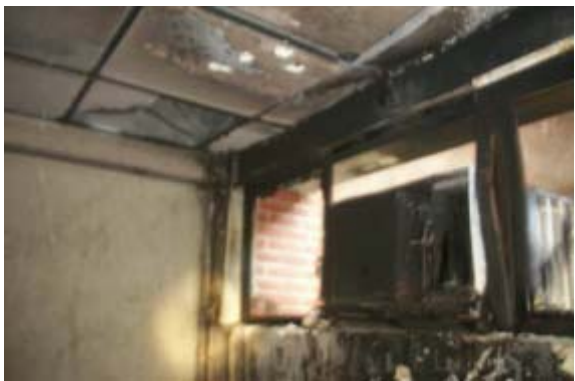
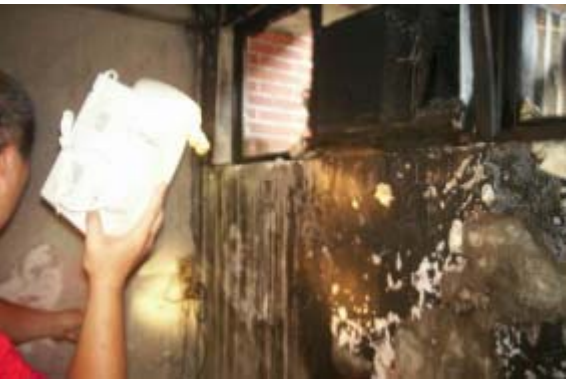
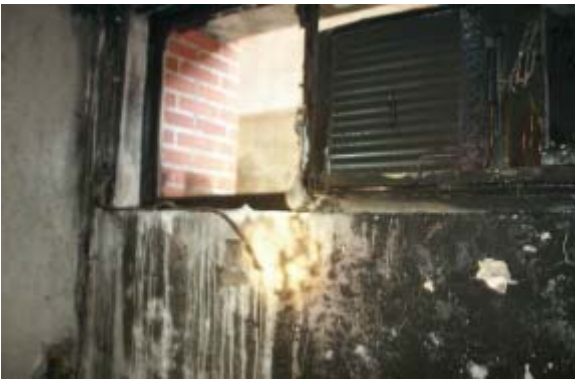
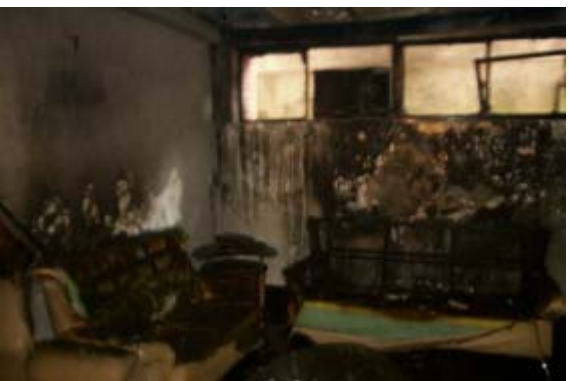
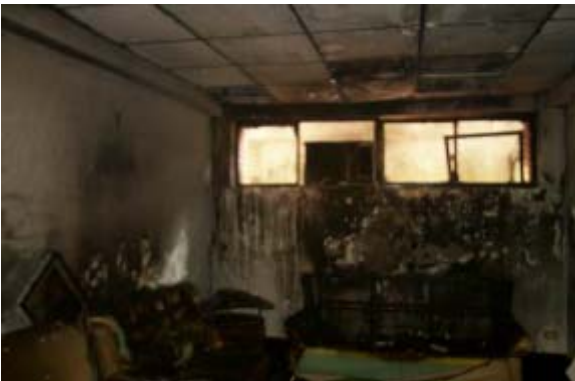
現場災害調查照片

某大學於 92 年 X 月 X 日 18 時 33 分值班室消防監控電腦銀幕顯示理學院地下室發生火警，值班人員立即向 119 報案，並作初步滅火，消防隊趕到後於 18 時 50 分撲滅火勢，經鑑定了解初判可能為一般冷氣機電線或面板老舊劣化短路引發著火（無熔絲開關跳脫），先燒毀面板及塑膠外殼，著火之塑膠外殼掉落下方沙發，導致沙發著火延燒至其他沙發及茶几，毀損情形如所附照片。於 92 年 X 月 X 日 19 時左右接獲消息立即連絡上該校緊急連絡電話，了解發生地點為理學院地下室，由於正值暑假期間，該教授休息室並無人使用，無人傷亡，已照相存檔，學校並檢討全面檢修老舊之設備。

2.例假日或無人使用時，實驗室總電源開關要關閉

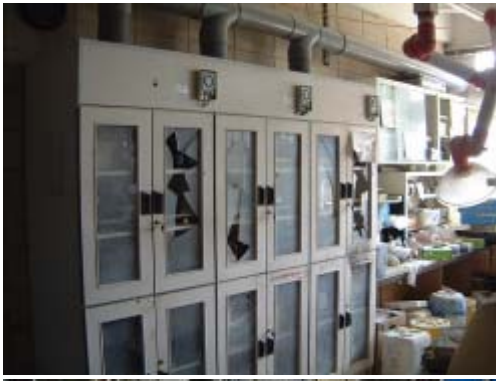
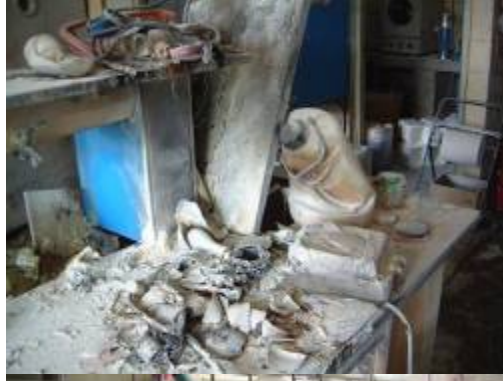
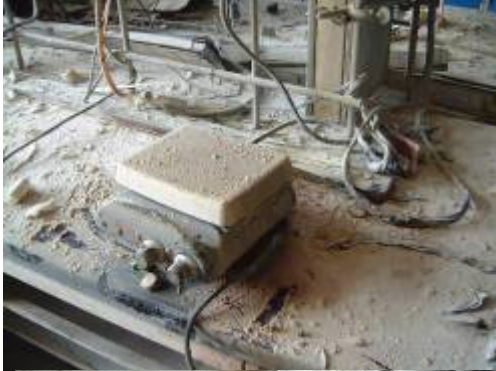
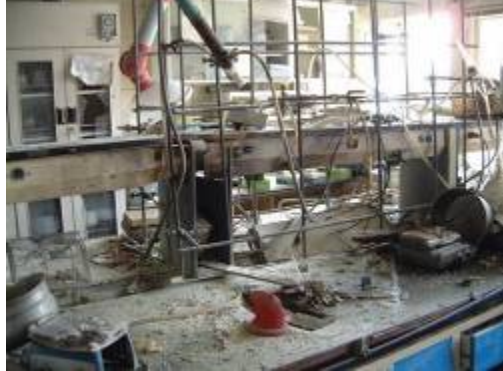
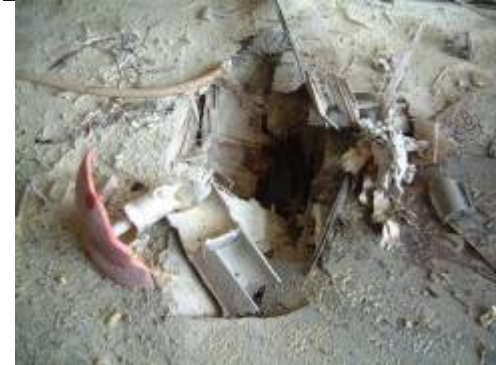
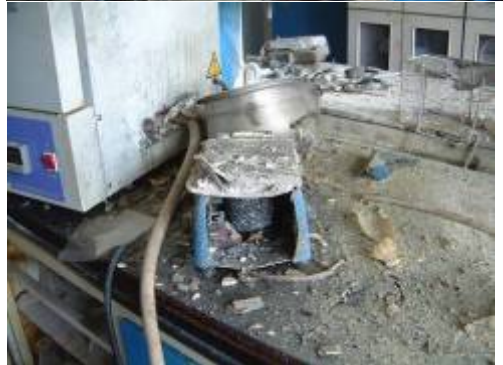
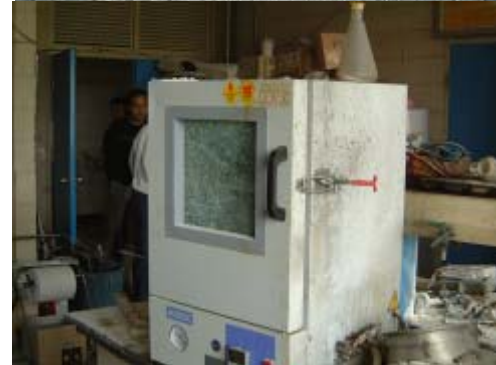
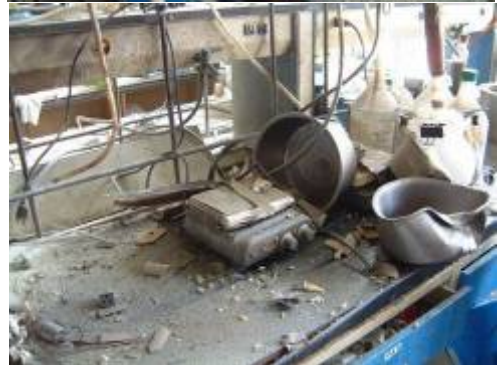
現場災害調查照片

某大學於 93 年 X 月 X 日 11 時無機高分子研究室，據 X 先生表示，當日研究生上午於該無機高分子研究室進行偶氮化合物研究的加熱實驗及乙腈回收再利用的蒸餾實驗，11 時左右研究生外出，實驗室在無人的狀況下繼續加熱反應，疑似冷卻管破裂鬆脫，冷卻水使蒸餾容器溫差過大而產生劇烈反應而爆炸，其爆炸同時波及實驗桌旁之丙酮溶劑容器而引起火災，經同學發現以滅火器將火撲滅。本次災害無人員受傷，僅有財物損失，現場碎玻璃已清除完畢，目前實驗室暫停使用。

1. 於進行化學實驗時，實驗室要留有人員看守。
2. 訂定各實驗室操作注意事項及工作守則。
3. 加強學生實驗室安全衛生教育訓練。
4. 儀器設備於操作前應實施自動檢查。
5. 對學校有類似實驗室（進行蒸餾或分餾實驗）之儀器應全面檢查。

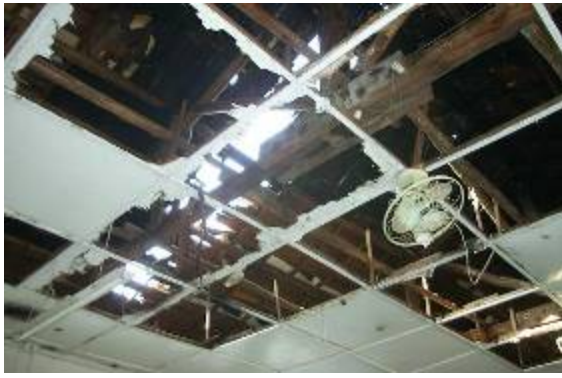
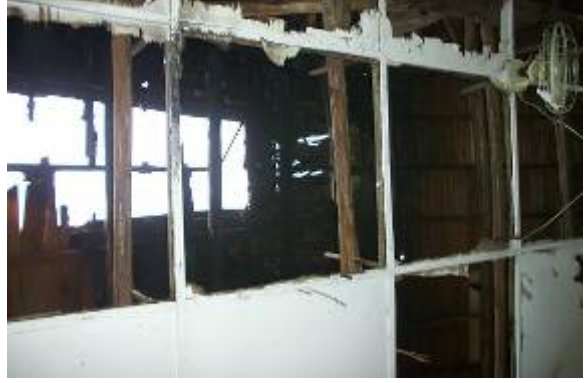
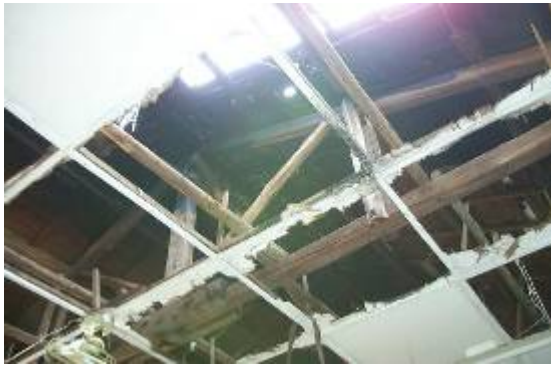
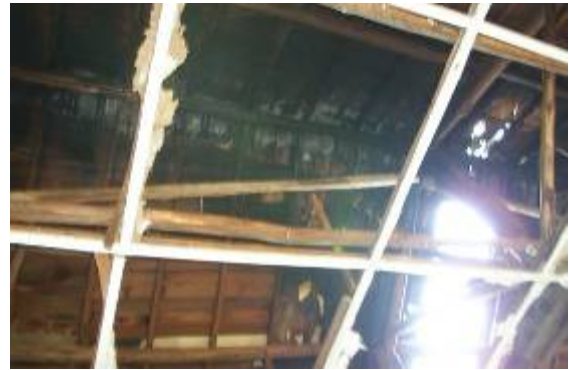
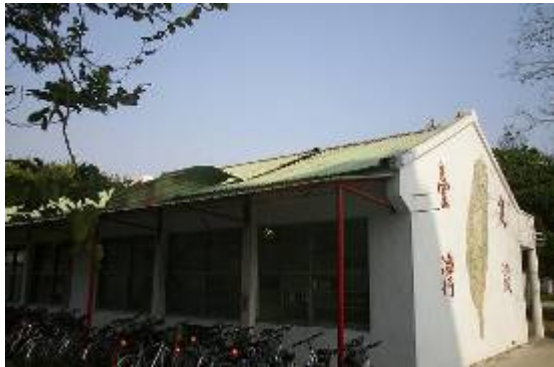
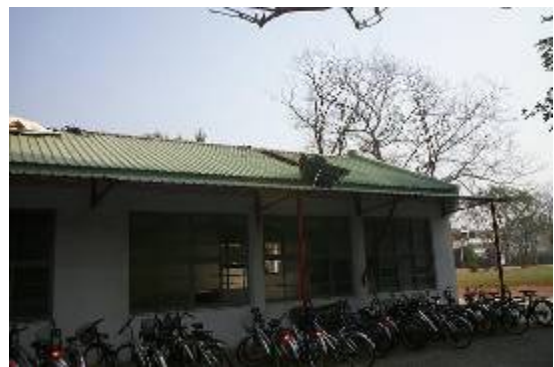
現場災害調查照片

某高級中學於 93 年 X 月 X 日 8 時 30 分至 9 時正在進行週會時，學生聽到舊美工教室傳來爆裂聲，隨即看到教室屋頂冒出黑煙，教職人員衝到教室發現美工教室鐵皮屋頂下之木製屋脊起火，立即向 119 報案，消防隊趕到後於火勢很快被控制住。目前了解經初判因為屋頂並無電線等線路，有發現爆竹，可能為爆竹掉落屋頂爆炸引發著火，先燒毀木板屋脊，但並未延燒至天花板，毀損情形如所附照片。於 93 年 2 月 X 日 9 時左右接獲消息立即連絡上該校 A 總務主任，了解發生地點為美工教室，由於該教室無人使用，初判可能為外在因素引發著火，無人傷亡。

1. 木製屋脊上方披覆之鐵皮要注意檢漏，以防止高溫外物與木質部接觸。

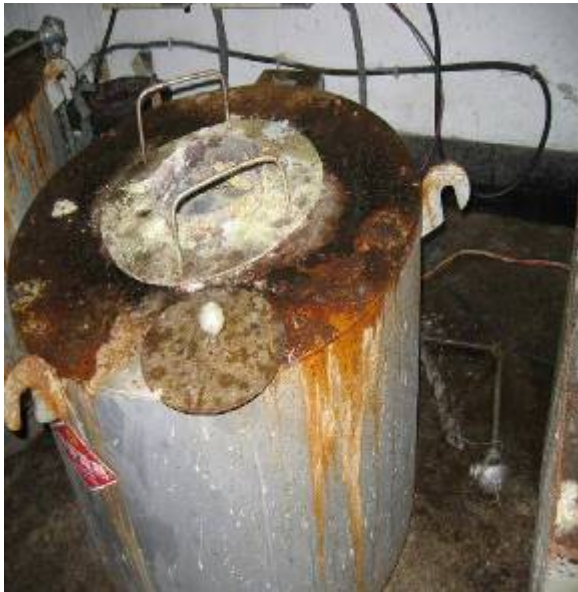
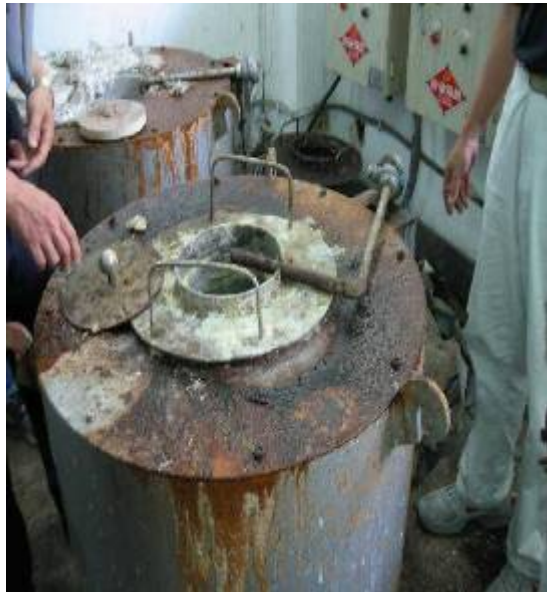
現場災害調查照片

某科技大學於 93 年 X 月 X 日。前一天下午 A 人員找學長及技術員教導如何操作鹽浴爐，由於該爐當天已有其他人使用，所以直接設定好溫度之後，一切正常沒問題。但該爐擺置的是低溫鹽，不符她的需求，故將之關機。當天早上，A 人員將低溫鹽（連同坩堝）自電爐取出，並換成另一個裝有熱處理鹽（B 同學誤以為它是中溫鹽）的坩堝，然後將溫度設定於 450°C。經過一段時間之後，當 A 人員要將熱電偶插入坩堝時，在穿破表層固態鹽之後即發生爆開（詳細情形如附件一）。事故發生後護士接到電話後 2-3 分鐘內趕到現場，B 同學已在實驗室內用一般水龍頭的水潑洗（眼簾未撐開），護士到達後將張同學平躺，協助將眼簾撐開再沖洗，並急召 119 送往三軍總醫院急診，教官隨後趕到協助處理。經醫師診斷為臉部二、三度燙傷、右眼失明，左眼目前正在全力搶救中。

1. 學校雖有提供熱安全防護面罩及衣物，但仍應強制學生進行實驗時需正確配戴使用。
2. 實驗室外適當地點應再加設一具緊急沖淋器，最好實驗室內也加裝 1 台緊急沖淋器。
3. 對校內同類型之加熱器作全面性調查。
4. 操作實驗前，應由指導老師告知此實驗可能發生的危害及應注意事項。
5. 鹽浴爐內材料表層未完全融熔前，因下層溫度高，壓力大。此時，不能把熱電偶插入材料內測量溫度，以免熱融物噴出。所以，最好要等坩堝內容物完全熔融後，再測溫才較安全。
6. 學校於新生入學舉辦之實驗（習）場所安全衛生教育訓練，並應要求學生一定要參加，否則不能操作實驗。
7. 坩堝內容物如已冷卻（溫度 $<200^{\circ}\text{C}$ 時），因無機鹽易吸水份受潮。所以，鹽浴爐在加熱前，宜將坩堝其內含物烘乾（溫度 150°C 左右，12 小時），此外，熱電偶棒及試片不可含有水份。

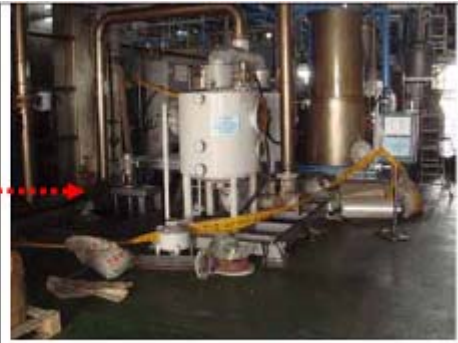
廠房內設備位置(陰暗)

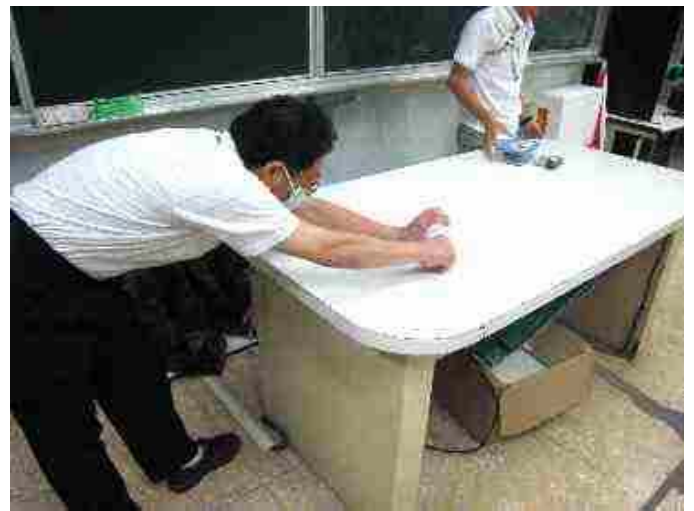
- (1) 首先將市售飲料之空保特瓶內裝入 200cc 水，再將數粒之乾冰從瓶口投入水中，乾冰即沉入瓶底，再將瓶蓋旋入，放倒於桌面後手鬆開。（如圖一所示）
- (2) 因瓶蓋未旋緊，導致乾冰之氣體從瓶口逸出。（如圖二所示）
- (3) 依據 A 老師敘述：A 老師半蹲用雙手欲再將瓶蓋旋緊時，突然瓶底爆裂，其氣體除向前方噴出外，並噴向後方（如圖三所示），A 老師因有戴眼鏡，但高壓之空氣仍噴向嘴部，致嘴唇受傷，及門牙脫落事故。

圖三 保特瓶底部破裂氣體擴散

1. A 老師做乾冰對保特瓶破裂之實驗，預計有氣體噴出，但低估壓力之威力，宜加強安全衛生教育訓練。
2. 做任何實驗均應使用個人防護具，以確保人員安全。
3. 嗣後做實驗時應先執行工作安全分析並研訂書面安全標準作業程序。

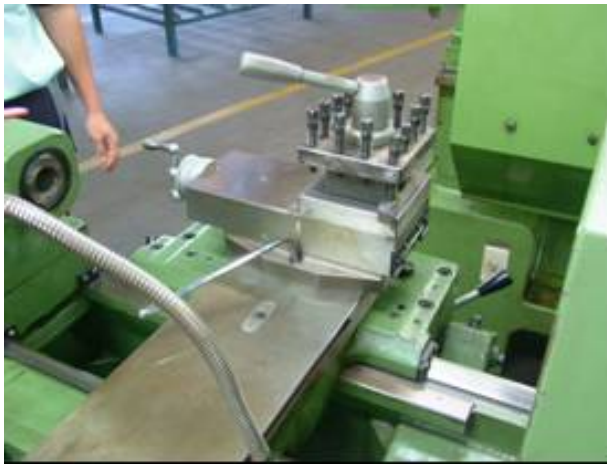
不同角度螺絲鉸手的位置

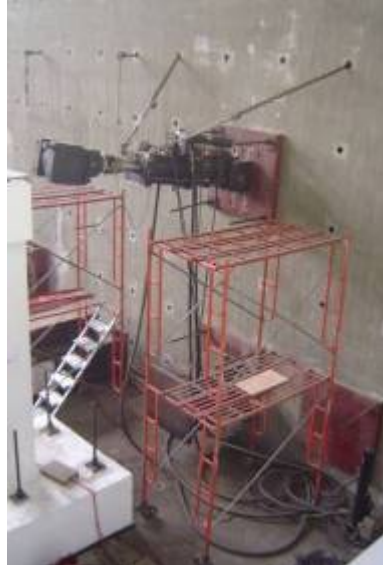
施工架工作臺及爬梯週邊無護欄

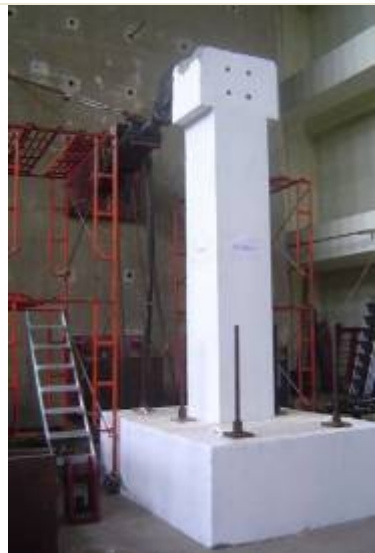
施工架內爬梯不完整

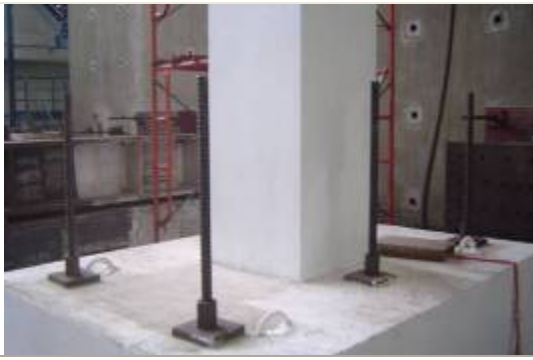
預力鋼棒突出段應加護套

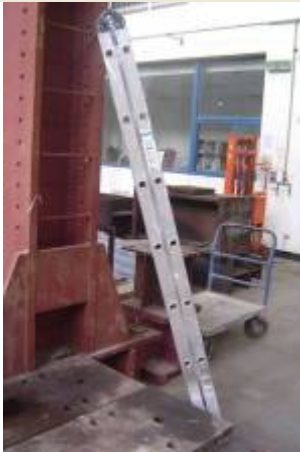
實驗室內使用不具安全性之摺疊梯

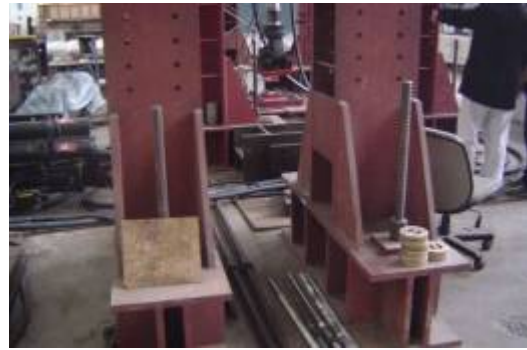
預力鋼棒突出段應加護套

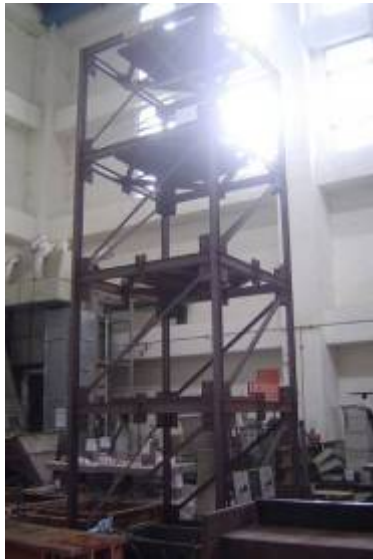
大型實驗構架無適當之爬梯

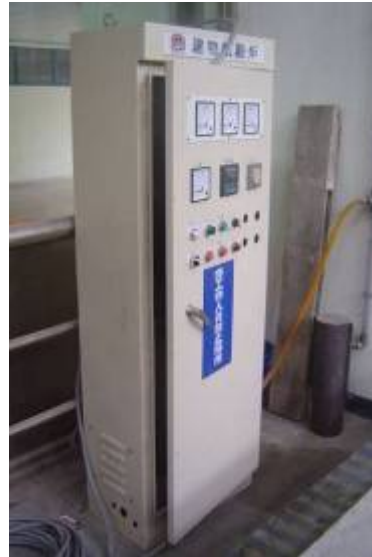
配電盤未上鎖管制

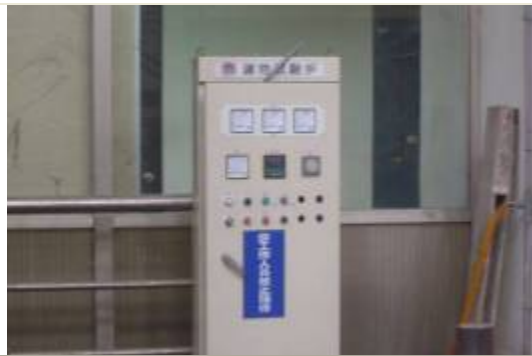
配電盤未上鎖管制

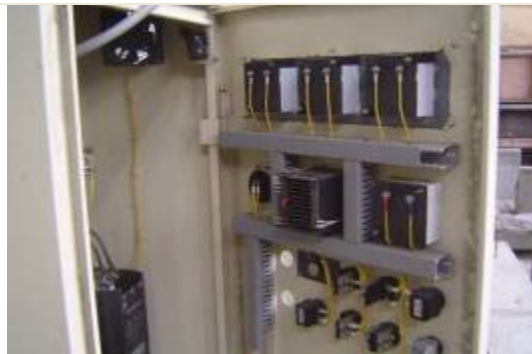
電線接頭並無防止感電裝置

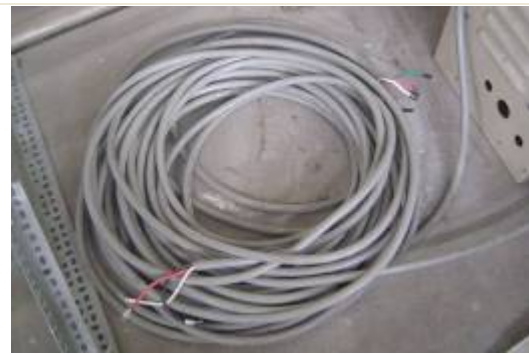
裸線接頭易有感電危害

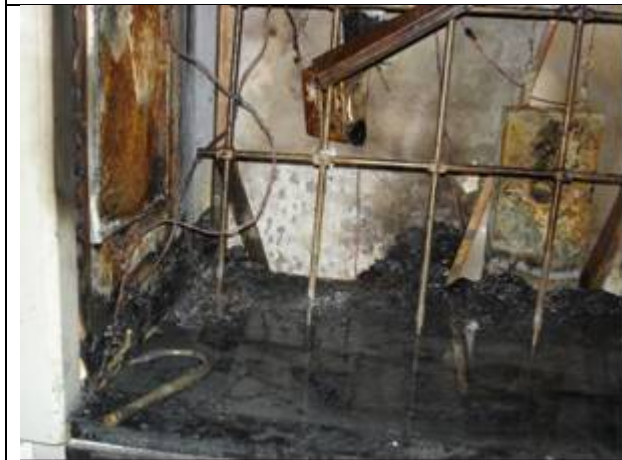
圖 2、災害現場燒毀之抽氣櫃(二)

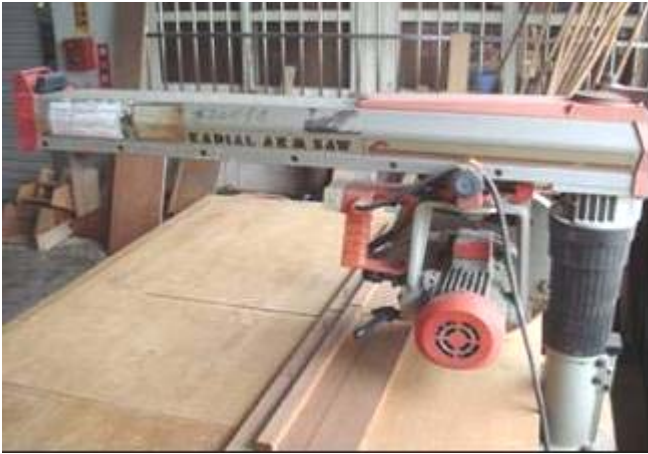
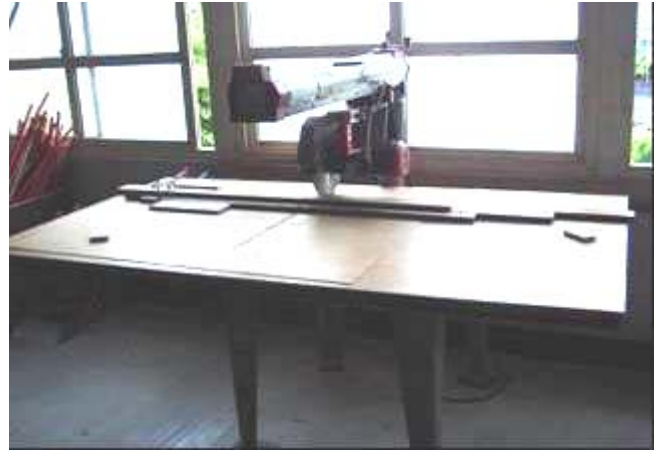
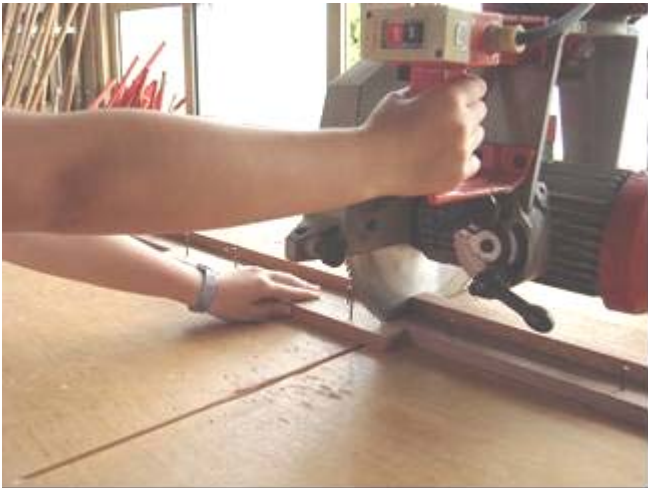
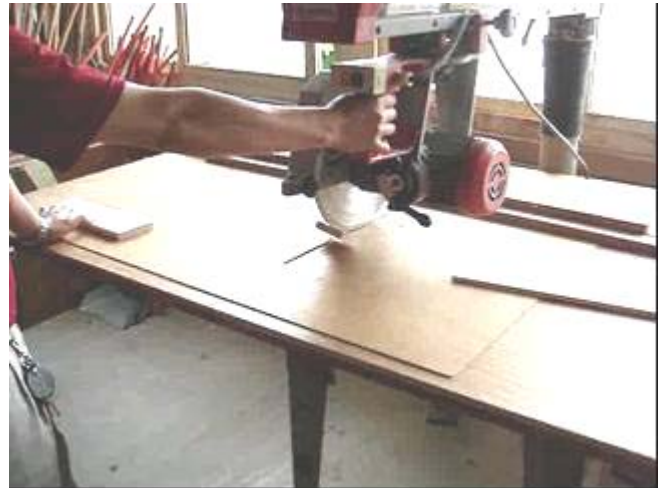
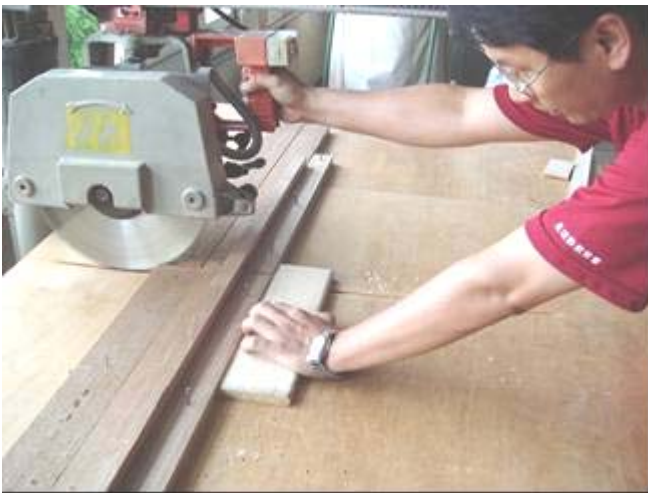
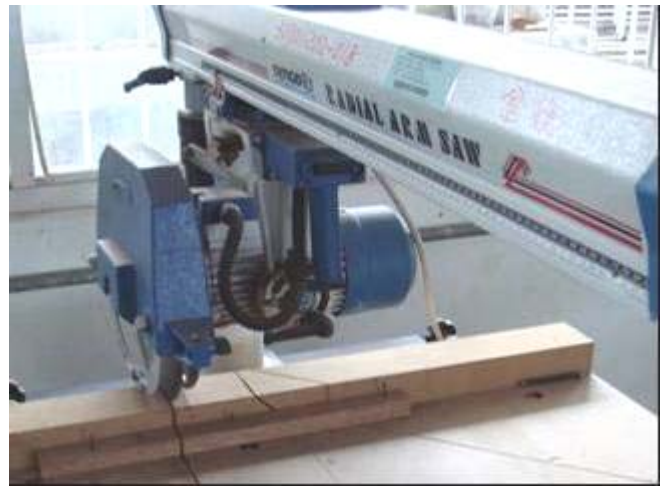
某工商於 96 年 X 月 X 日上午 10 時室設一年級 A 學生操作懸臂圓盤鋸時，因圓盤鋸未設置護罩及切削後木料散置鋸台上未整理，致使下次鋸切時，散置之木料被圓盤鋸鋸齒接觸而捲入飛出，彈擊至操作者正在枱面上扶住加工木料的左手姆指，造成指甲剝落，指尖骨頭碎裂。

危害預知不足，防護設備有缺陷未能有效管理改善。

在機具明顯位置放置安全眼鏡，提供操作者配戴，並加裝圓盤鋸安全護蓋。

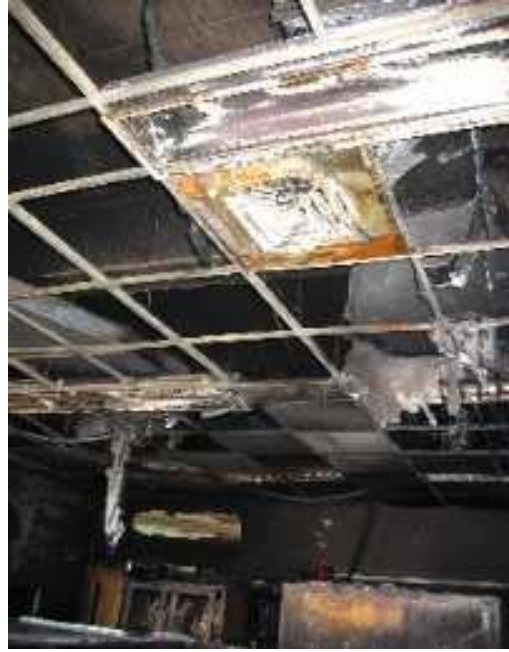
電氣線路未定期檢修，致線路劣化仍不知，導致此次火災。

8. 設置自動警報及滅火消防設備，俾發生火警時能警示及自動滅火。

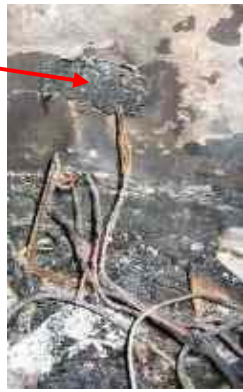
(1) 電氣線路長期使用後，致電線之絕緣劣化發生火災。

圖一 牆壁上插座與插頭熔融情形

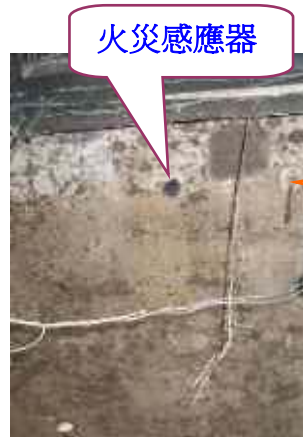
圖二 天花板之火災感應器

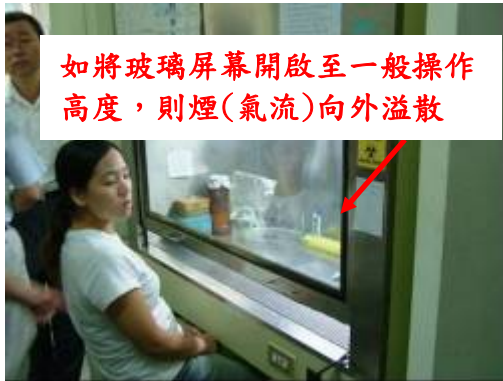
P2 實驗室 無菌操作台

- (1) 無菌操作台功能不佳，未能完全防止氣流外洩。
- (2) 實驗室操作流程動線規劃欠佳。

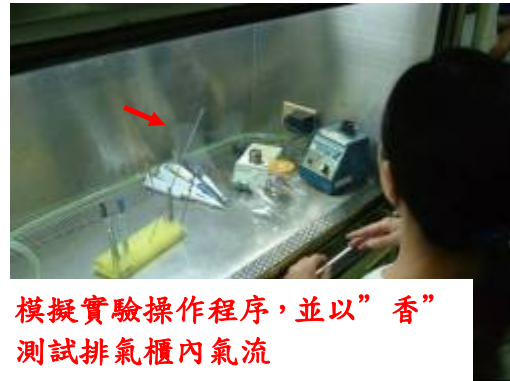
- (1) 在生物安全櫃操作時可能，因操作者太靠近前緣吸風口處，以拜香測試有洩漏或溢出的風險，煙霧間接吸附或殘留在實驗衣上。
- (2) 操作者處理廢棄物時會先以 UV 照射三十分鐘後才打包放入 4°C 冰箱暫存，但操作者的乳膠手套可能有暴露或接觸菌種的風險。
- (3) 感染性廢棄物暫存於 4°C 冰箱，可能因量少，而延長廢棄物丟棄的時間，因此操作者仍可能暴露到待廢棄的菌種。

如將玻璃屏幕開啟至一般操作高度，則煙(氣流)向外溢散
